masjid lama hampung huala Serdang

MASJID LAMA KUALA SERDANG | Negeri Sembilan / Editor: NOR HASLINAWATI  
MOHD SAAD | NURUL EMYRA NADIA BT ZULKIFLIE

Unit Kajian Alam Warisan Negeri Sembilan  
Jabatan Kejuruteraan Awam  
Politeknik Port Dickson  
KM 14 Jalan Pantai  
71050 Si Rusa  
Port Dickson  
Negeri Sembilan  
Malaysia

**MASJID LAMA KG. KUALA SERDANG** merupakan bangunan seni bina warisan yang terletak di Kampung Kuala Serdang, Tg. Ipoh Kuala Pilah, Negeri Sembilan. Objektif lukisan lukisan terukir ini dijalankan adalah untuk mewujudkan keselarasan dalam pengendalian projek lukisan terukir, Diploma Seni Bina di Politeknik Port Dickson.

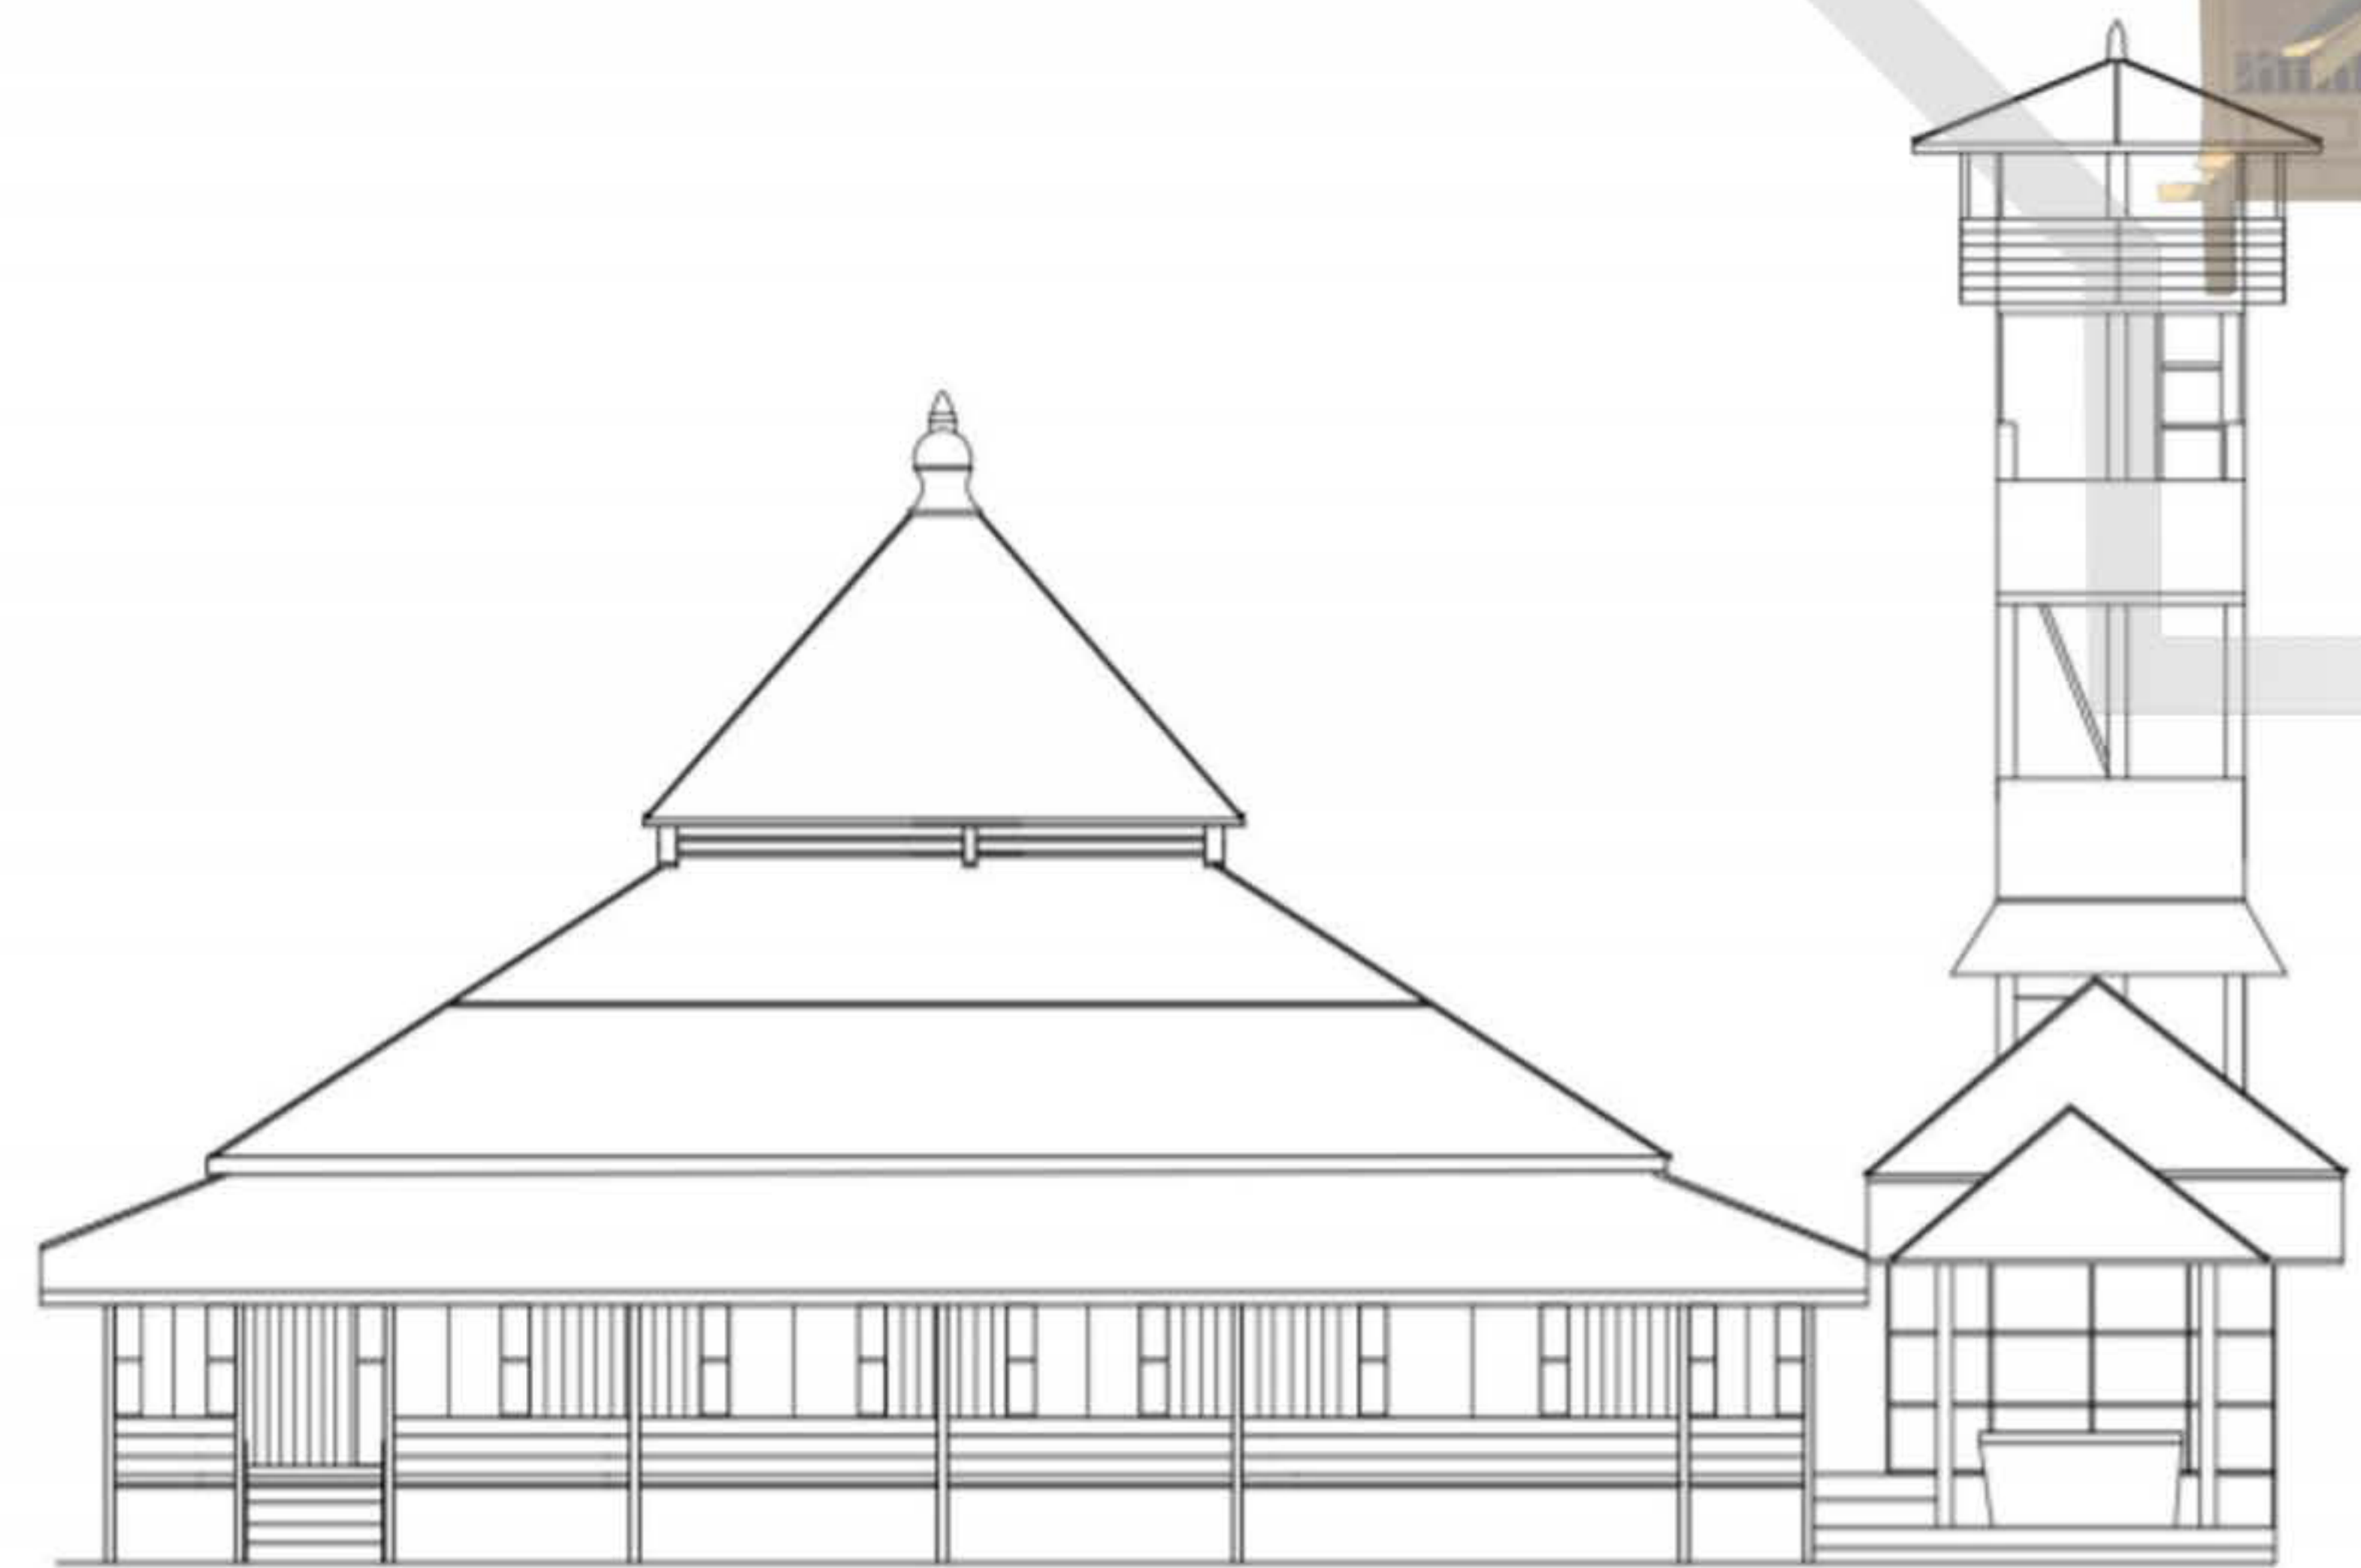
Gambar 14 Sumber : Lakaran digital oleh pengkaji dengan aplikasi AutoCad

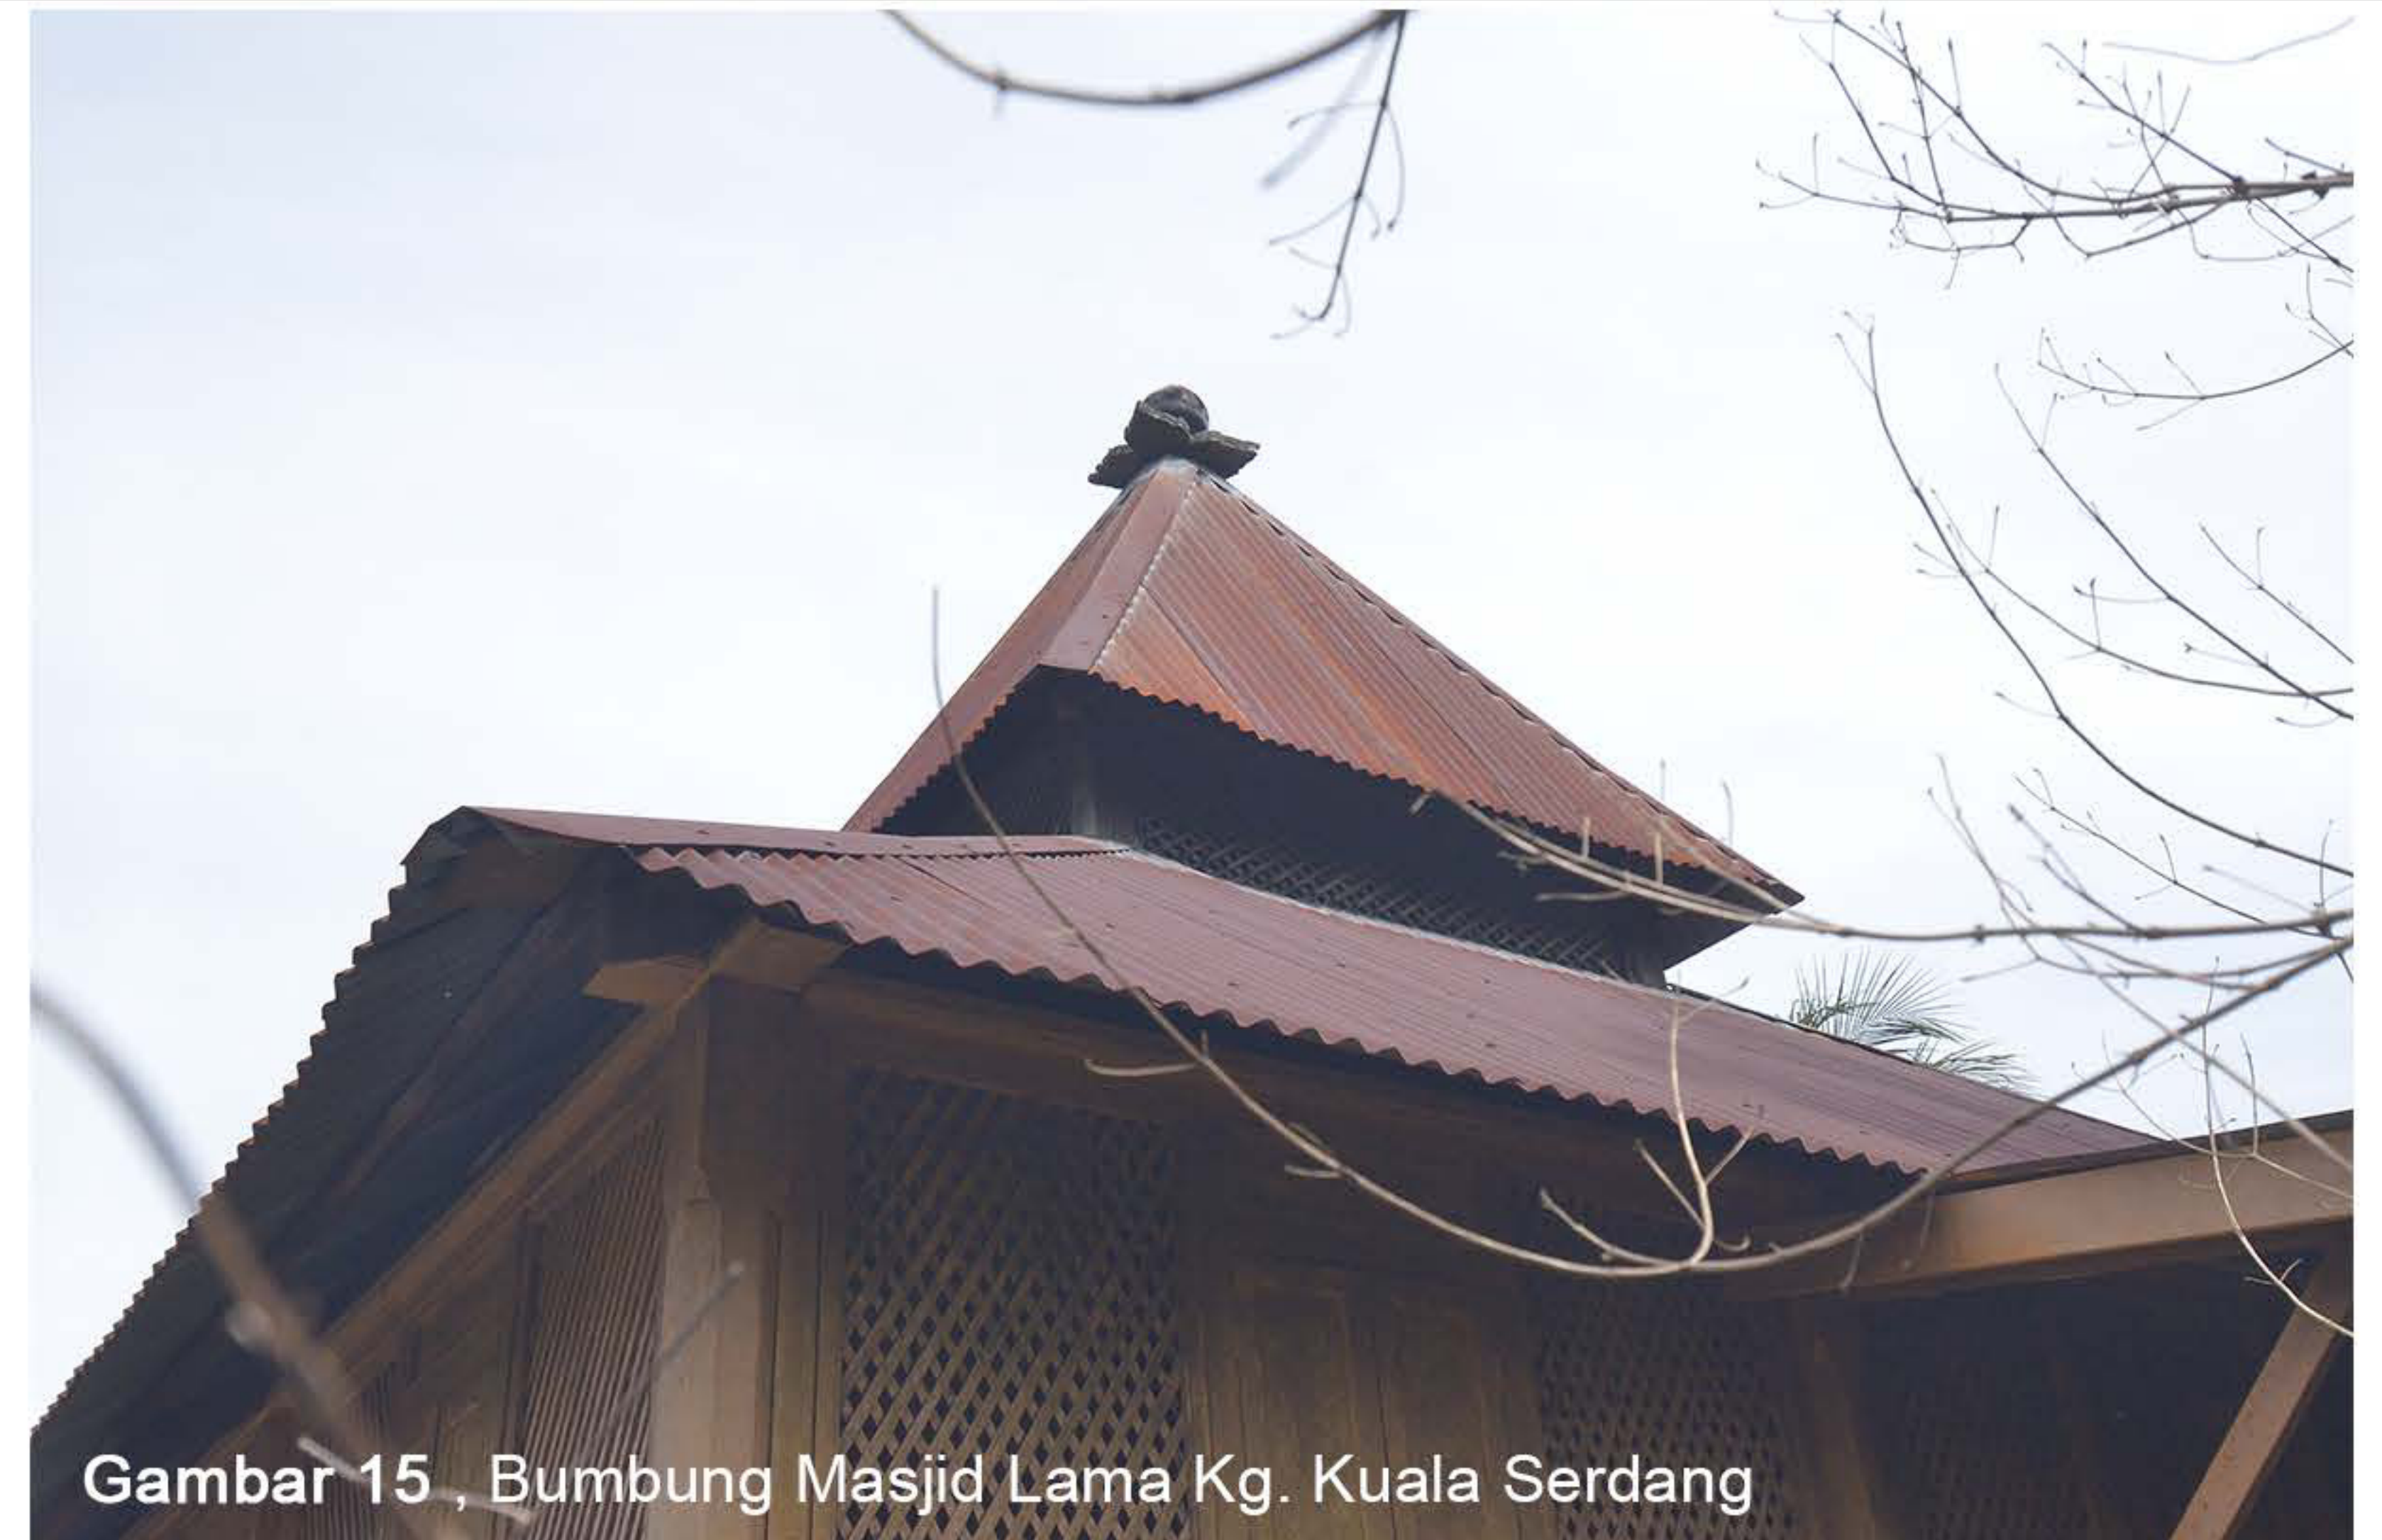
Gambar 15 , Bumbung Masjid Lama Kg. Kuala Serdang

Reka bentuk Masjid Lama Kg Kuala Serdang juga mempunyai bumbung yang sedikit lentik pada bahagian hujung bumbung yang bermaksud tersendiri. Selain itu, bumbung masjid ini di reka reka dua kecerunan dan terbar layar yang lebar pada setiap bahagian penghujung struktur bumbung. Bentuk bumbung Masjid Lama Kg Kuala Serdang yang dipengaruhi oleh susunan atur ruang dalam masjid. Bentuk bumbung tinggi adalah terletak di bahagian ruang solat .

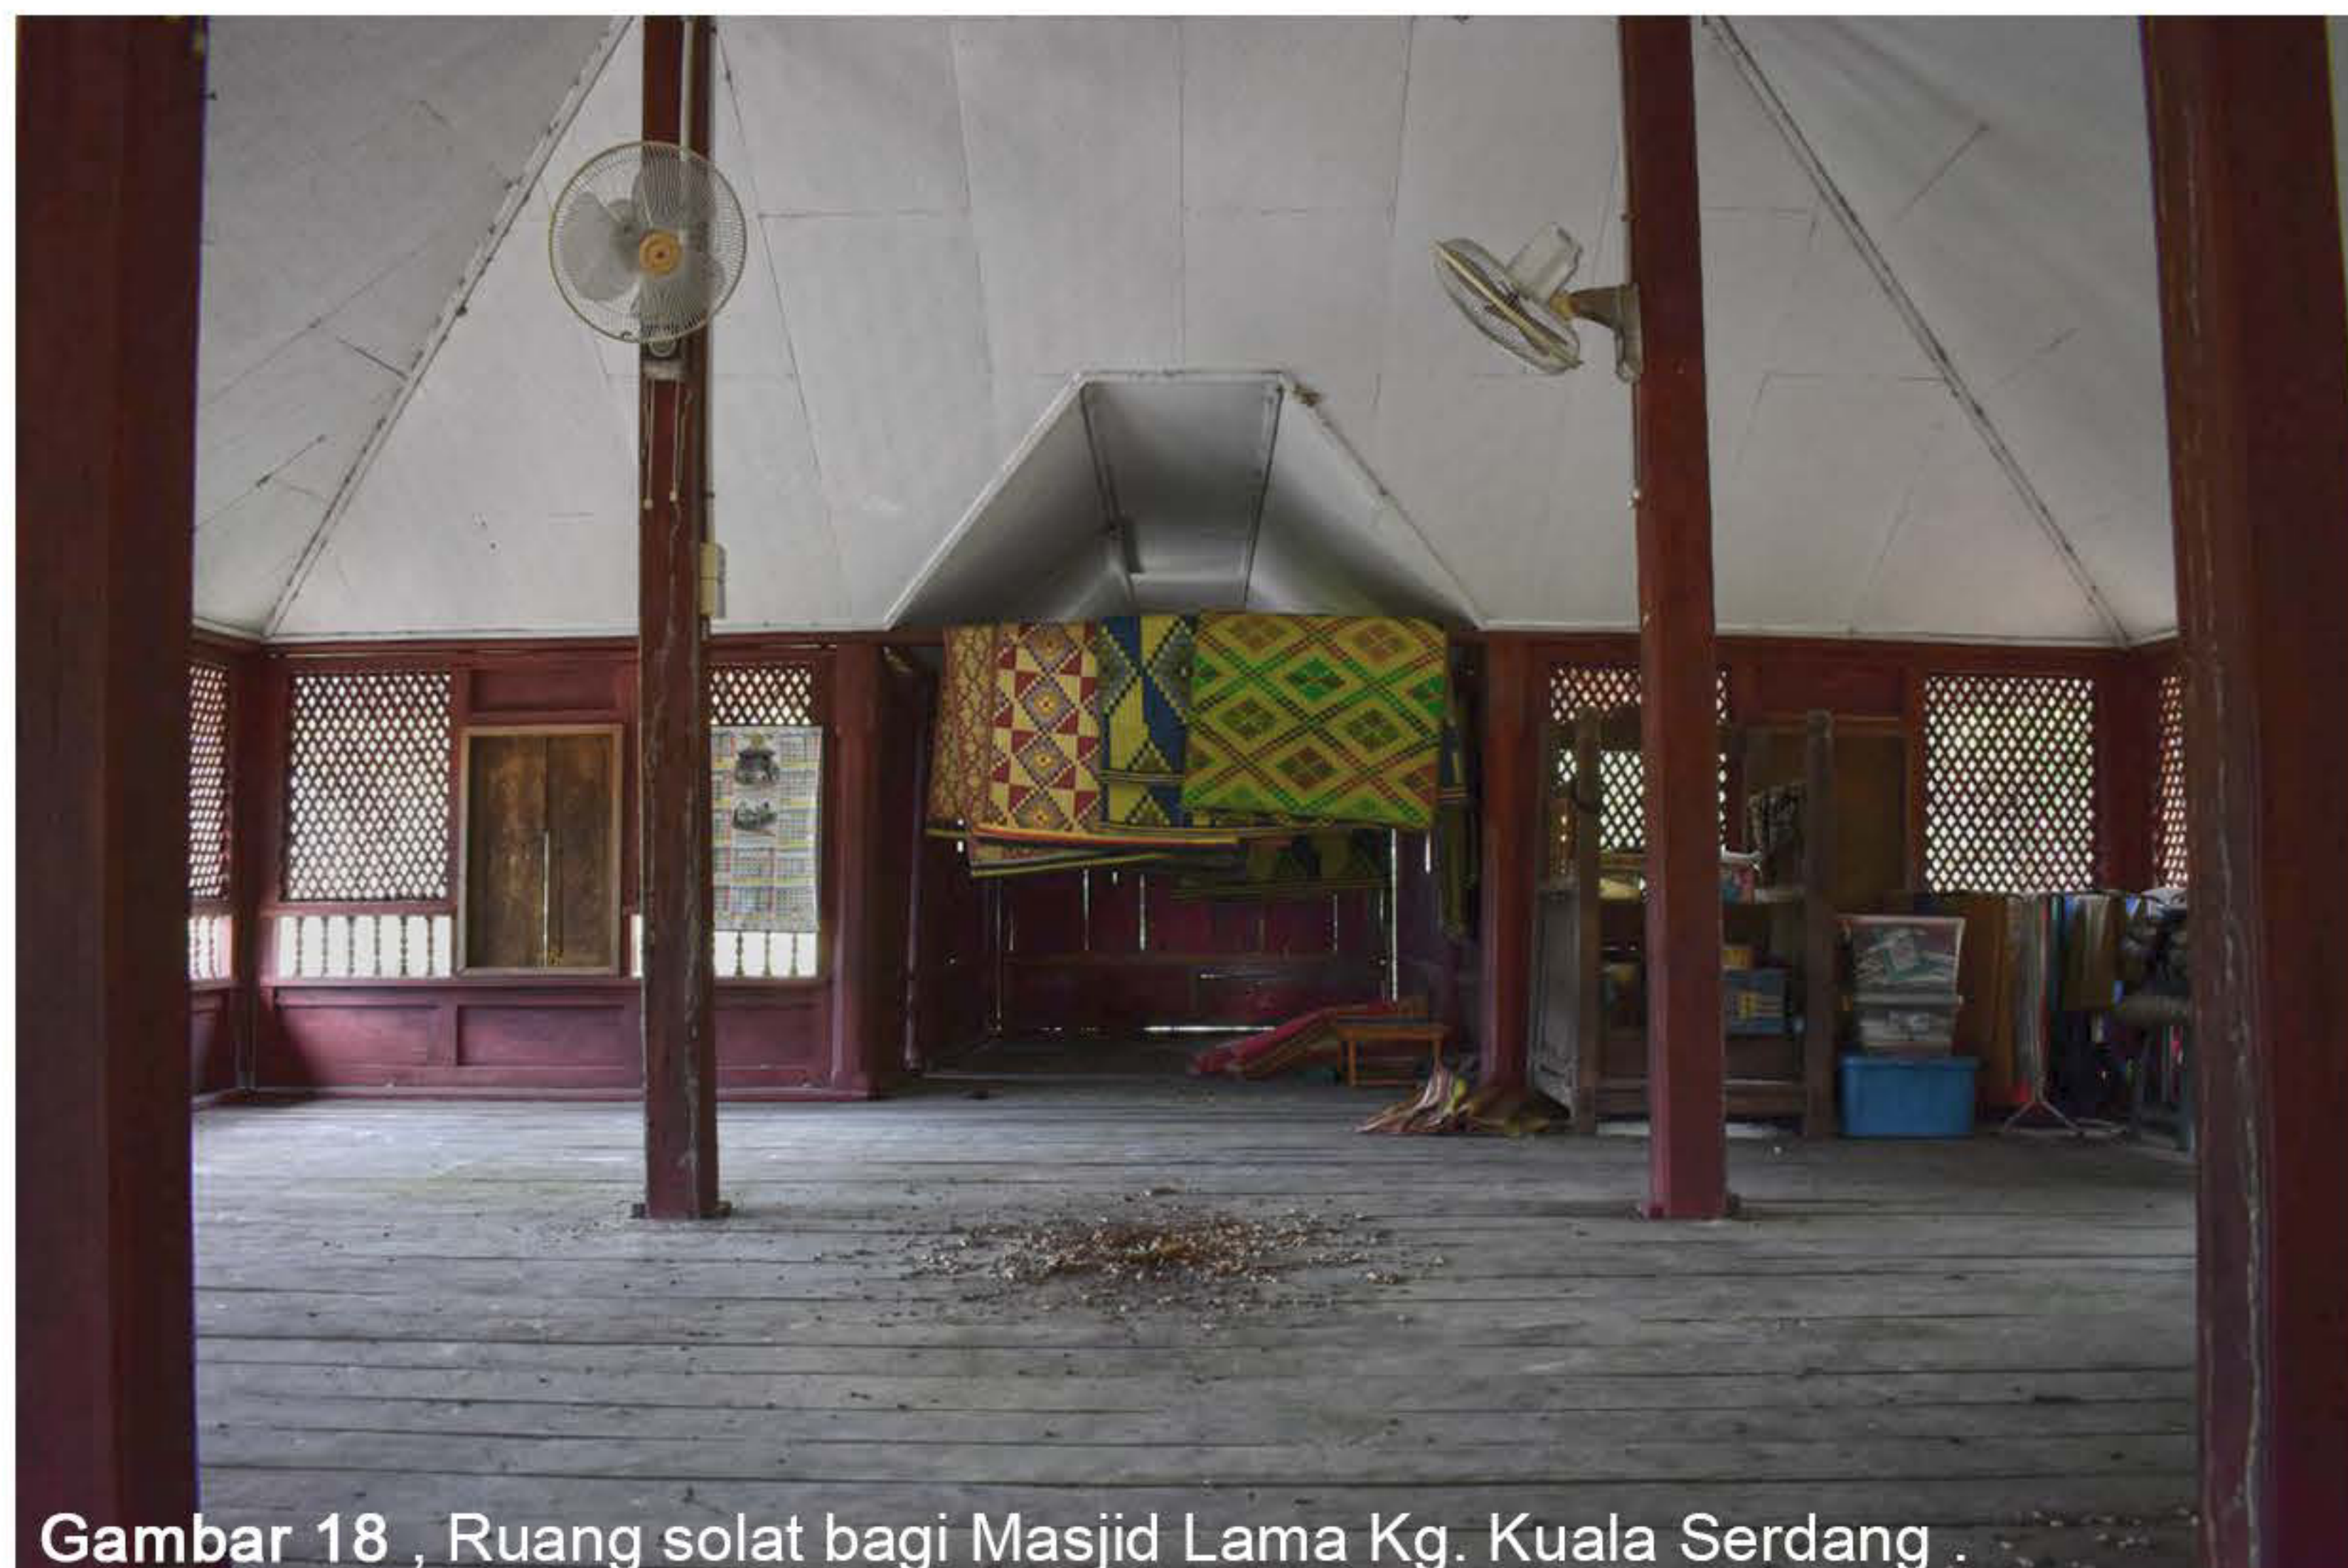
Gambar 18 , Ruang solat bagi Masjid Lama Kg. Kuala Serdang .

Masjid tradisional mempunyai ruang yang luas pada ruang solat dan struktur yang lebih besar dengan struktur lain. Ruang solat ini berdasarkan jumlah bilangan penduduk kampung .Reka bentuk ruang solat juga direka mengikut keperluan jemaah masjid dan penduduk kampung, dengan bentuk yang seperti empat segi sama ini diletakkan pada bahagian tengah masjid dan sebagai struktur yang kuat untuk menampung struktur lain.

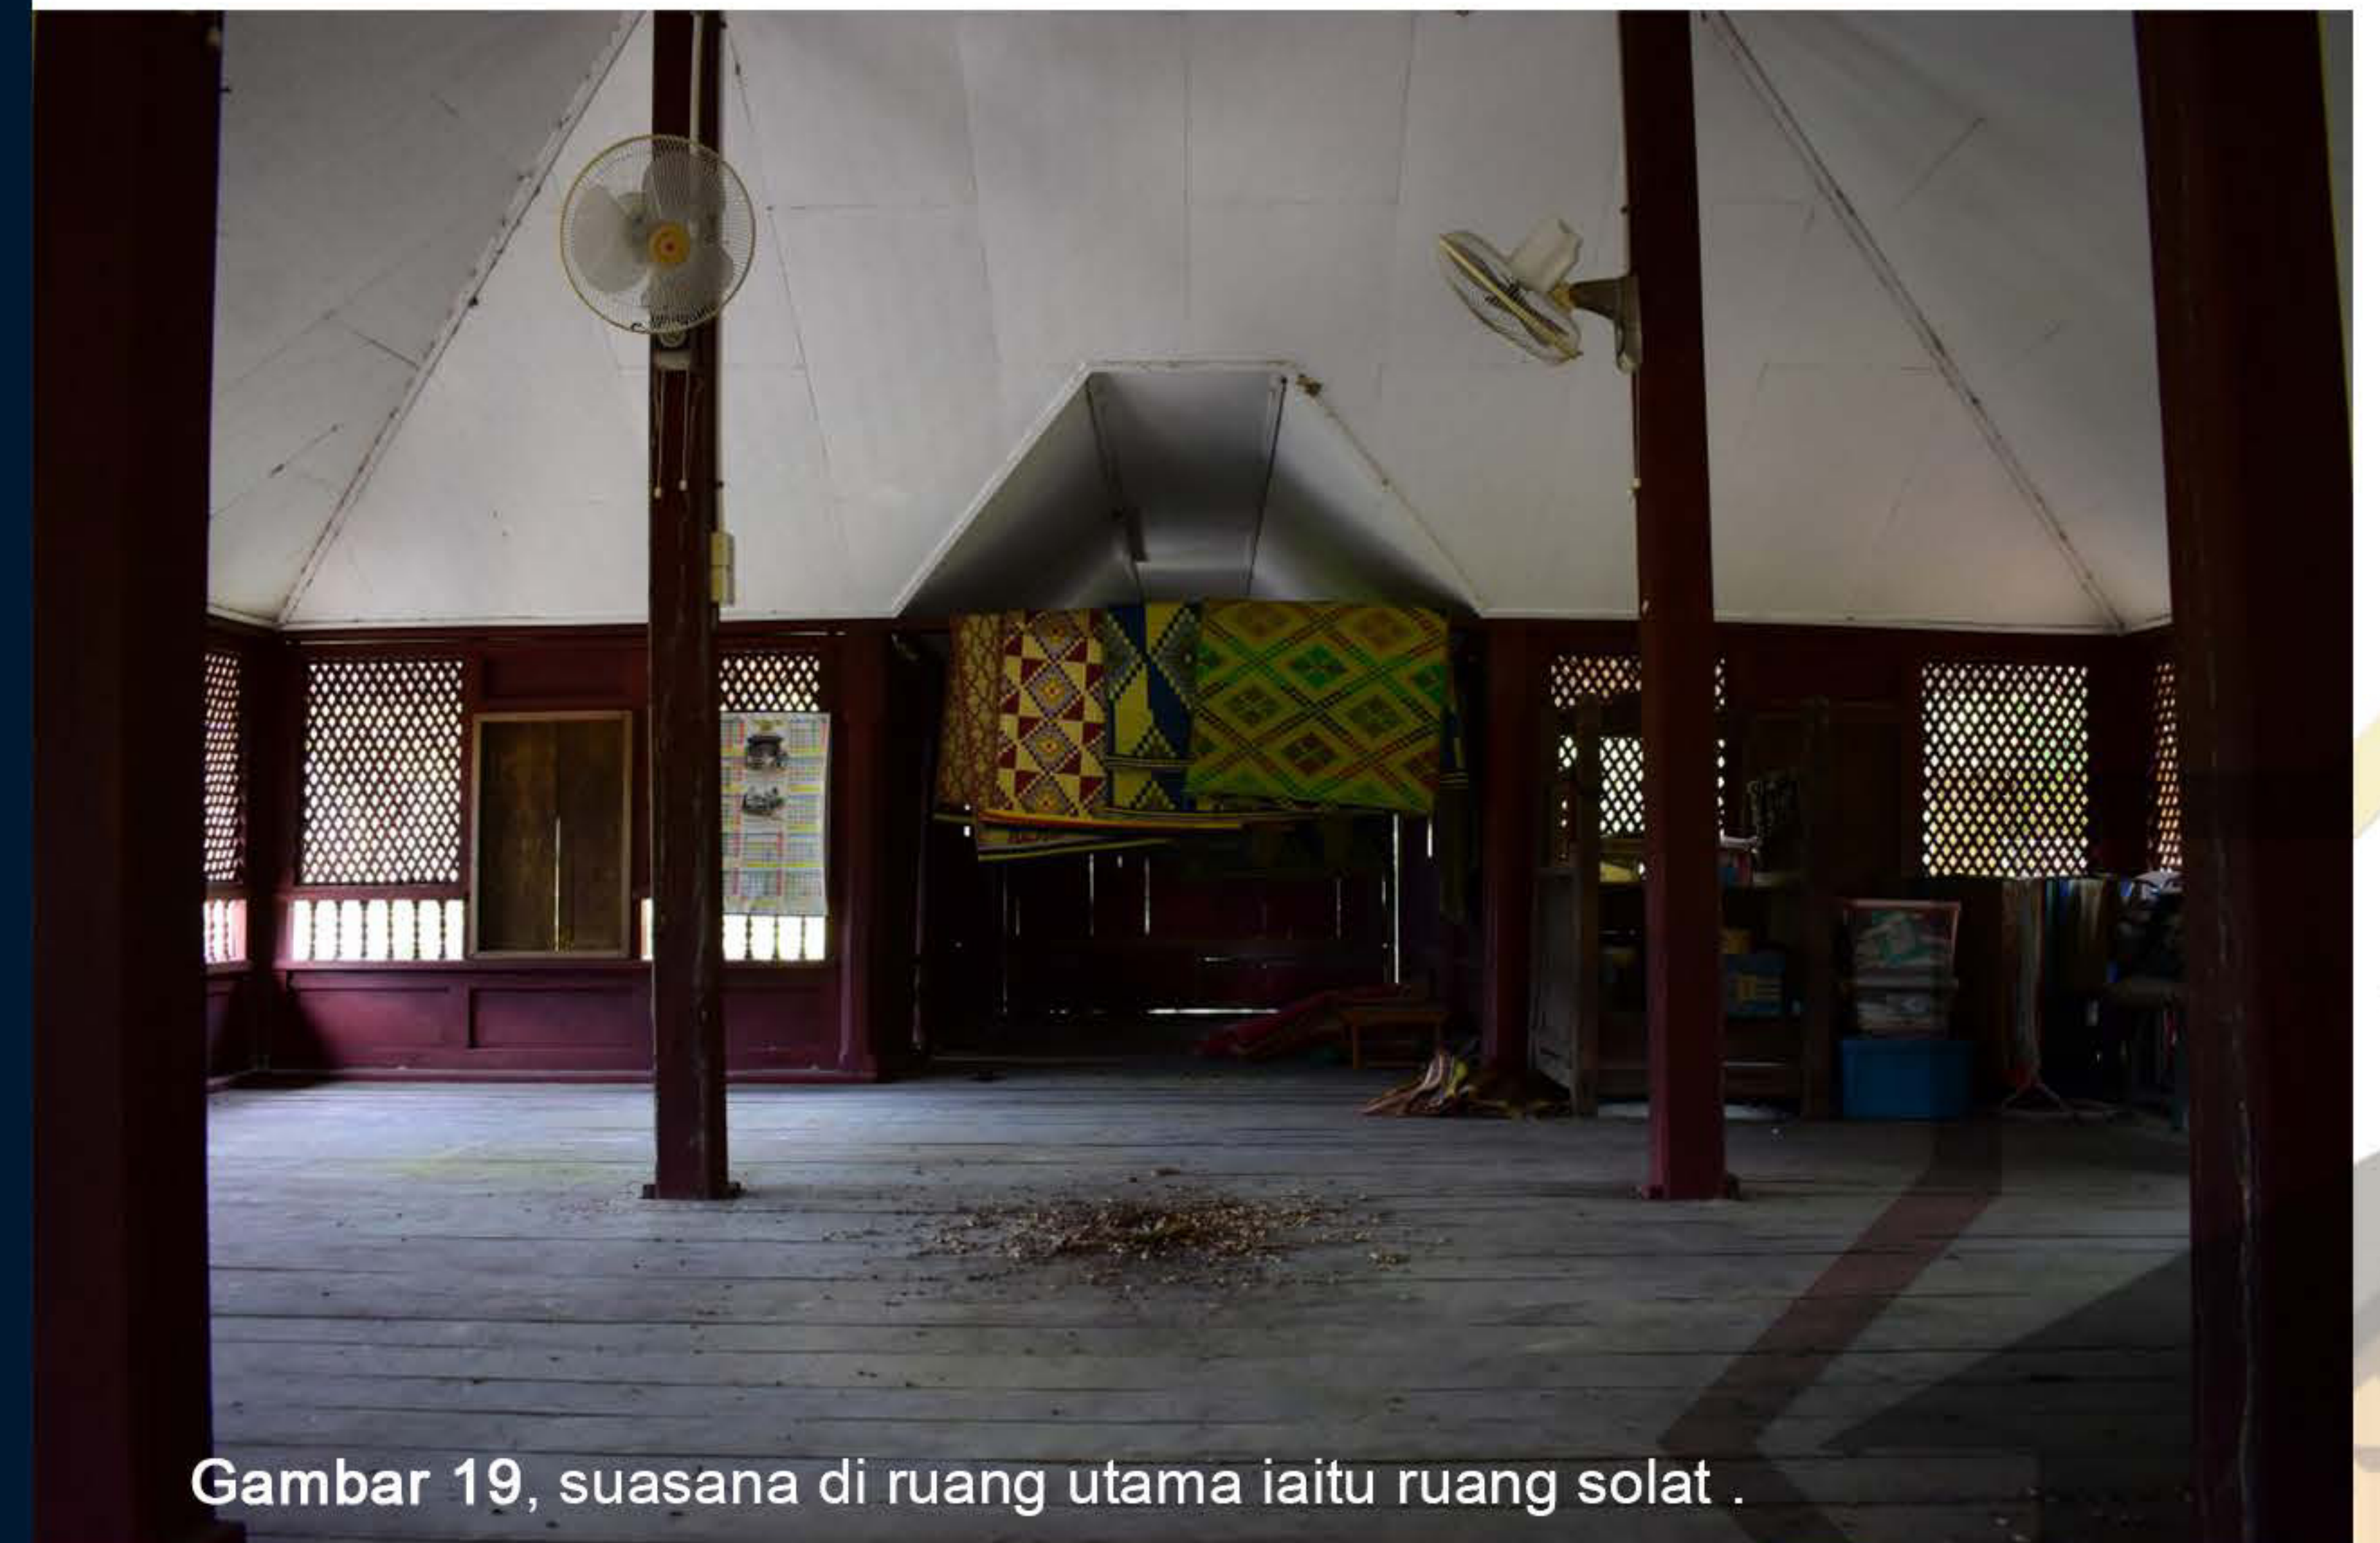
Gambar 19, suasana di ruang utama iaitu ruang solat .

Ruang sembahyang utama ialah ruang terbesar di masjid lama . Ia dibahagikan kepada dua iaitu ruang solat wanita dan ruang solat lelaki. Kedudukan ruang sembahyang wanita terletak di kiri kiblat atau di belakang ruang solat lelaki. Bagi Masjid Lama Kampung Kuala Serdang, ruang sembahyang adalah ruang utama bagi aktiviti keagamaan. Ruang solat ini berkeluasan 10936mm lebar dan 11034mm panjang bersamaan 120.67sqm.

Masjid lama ini hanya terdapat satu ruang solat dan tidak menggunakan dinding kekal bagi menunjukkan pembahagi untuk ruang solat wanita. Namun, dahulu penduduk kampung hanya menggunakan pembahagi mudah alih untuk membahagikan ruang solat lelaki dan wanita .

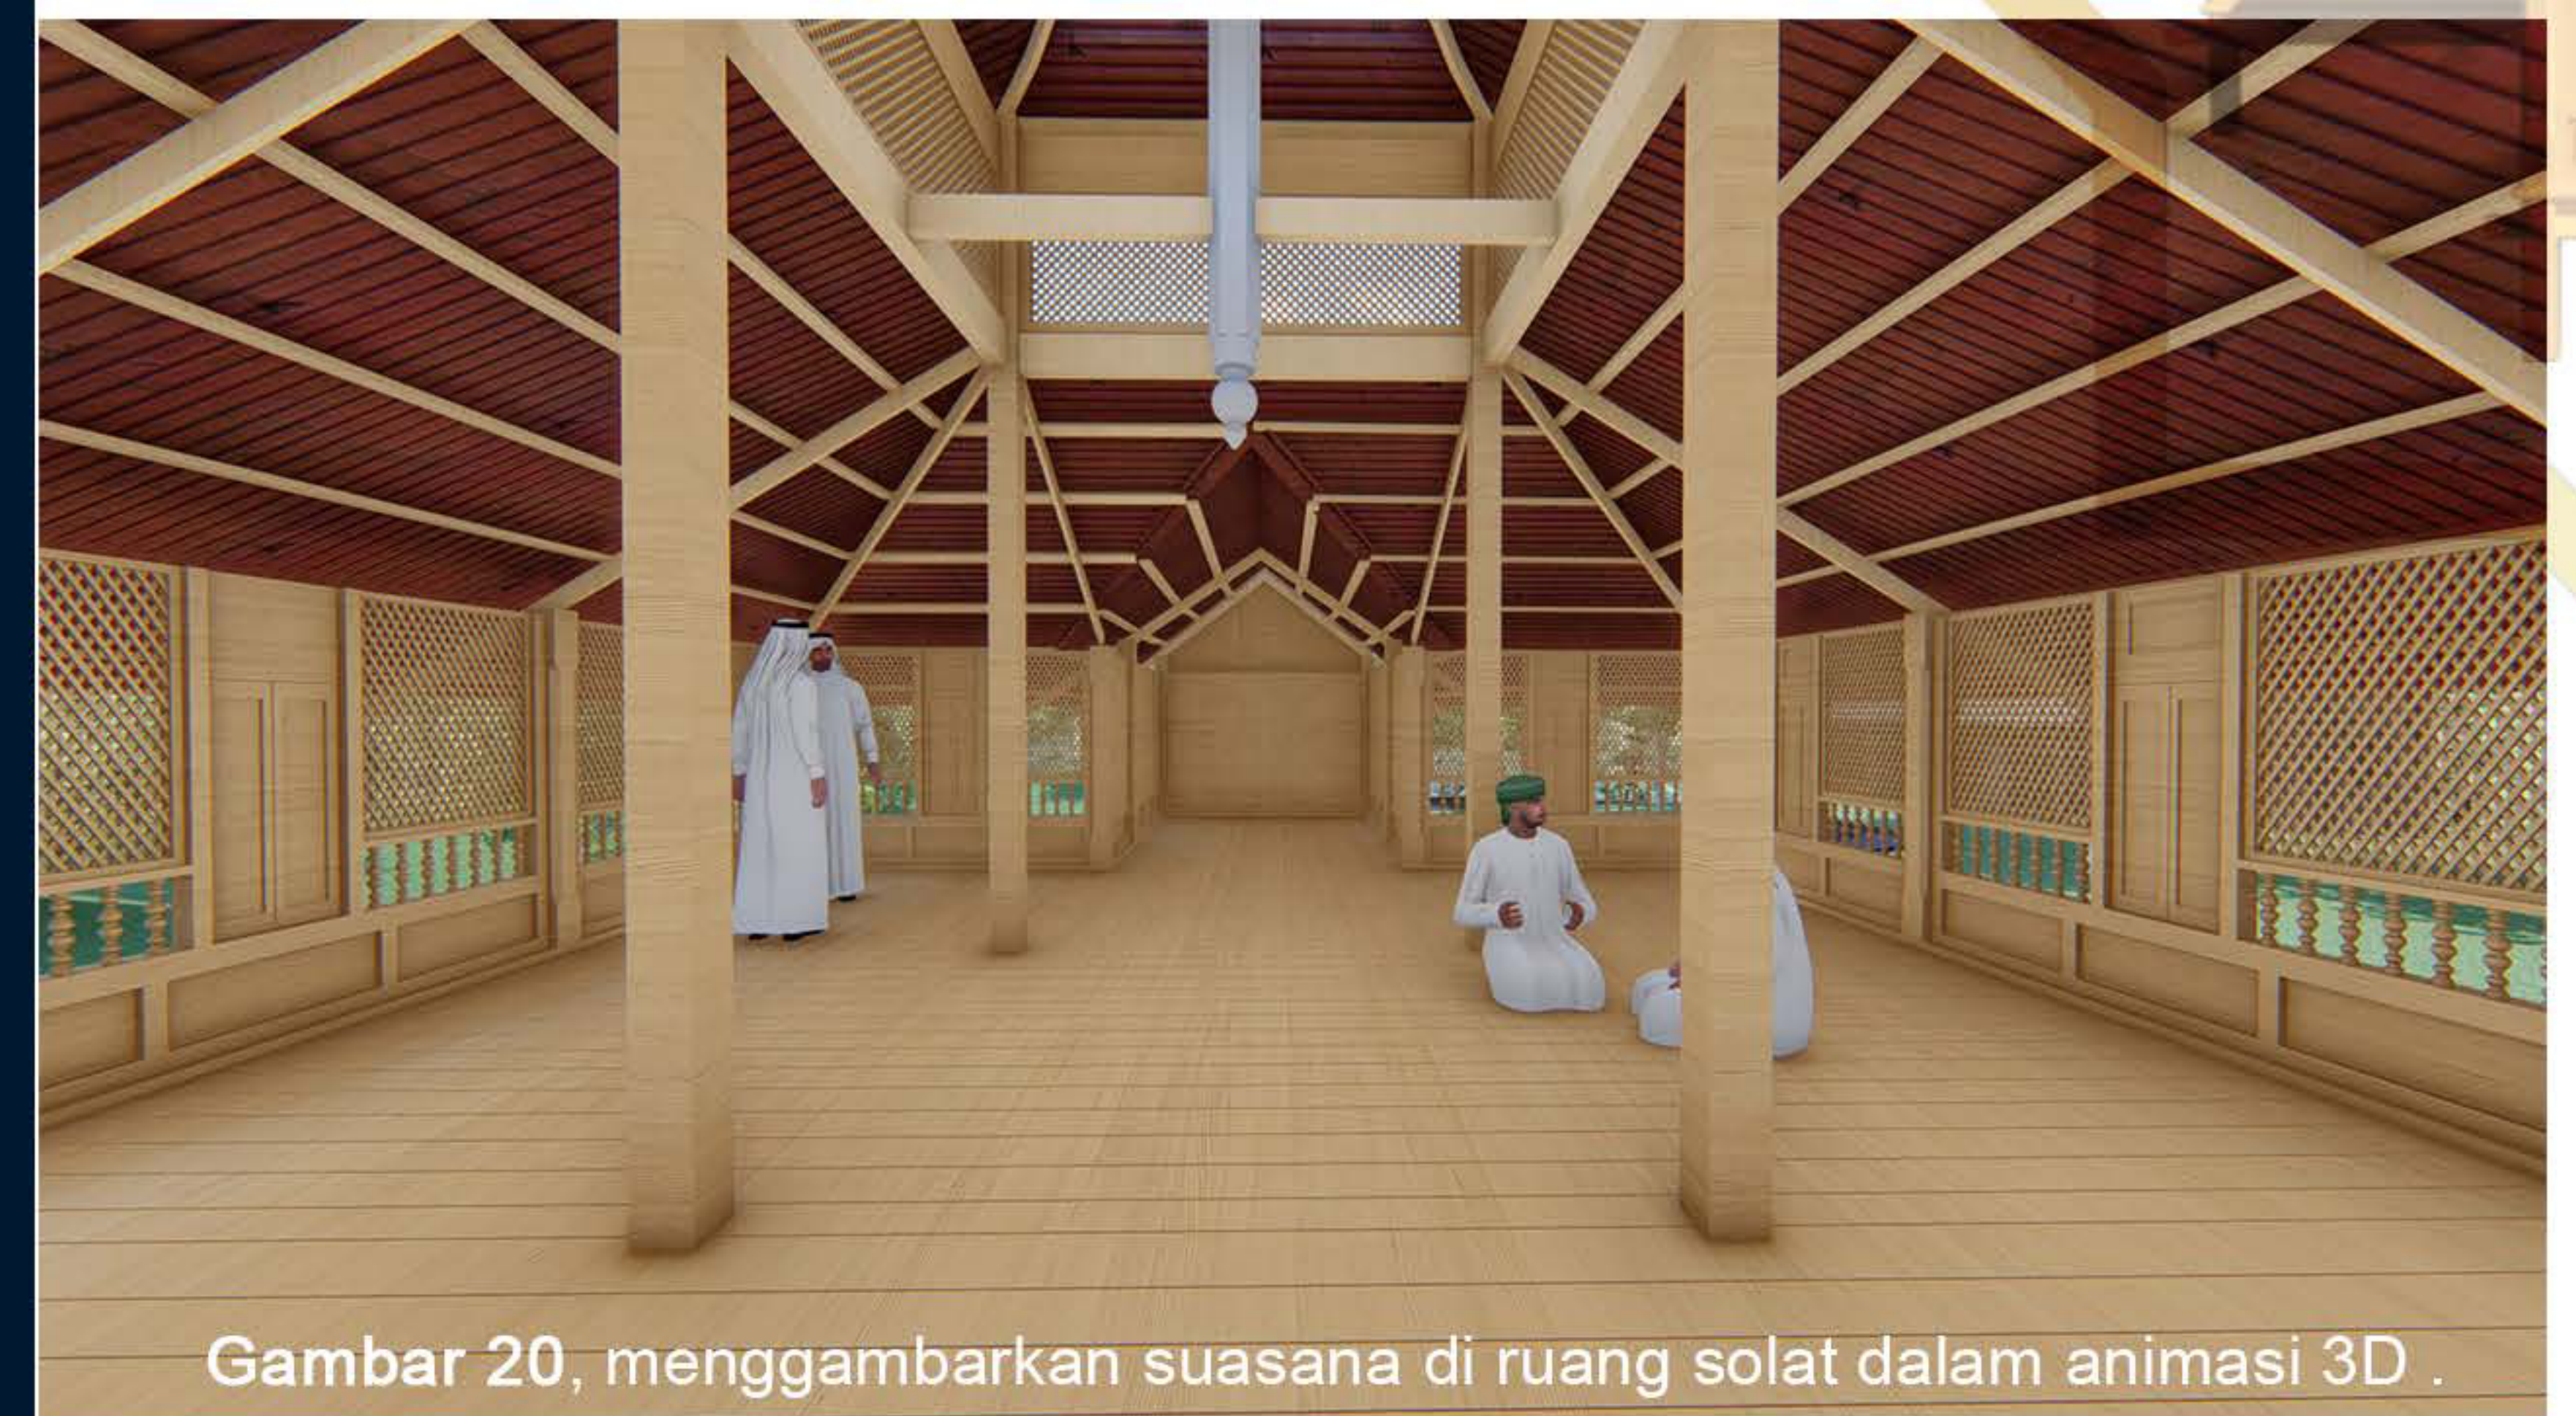
Gambar 20, menggambarkan suasana di ruang solat dalam animasi 3D .

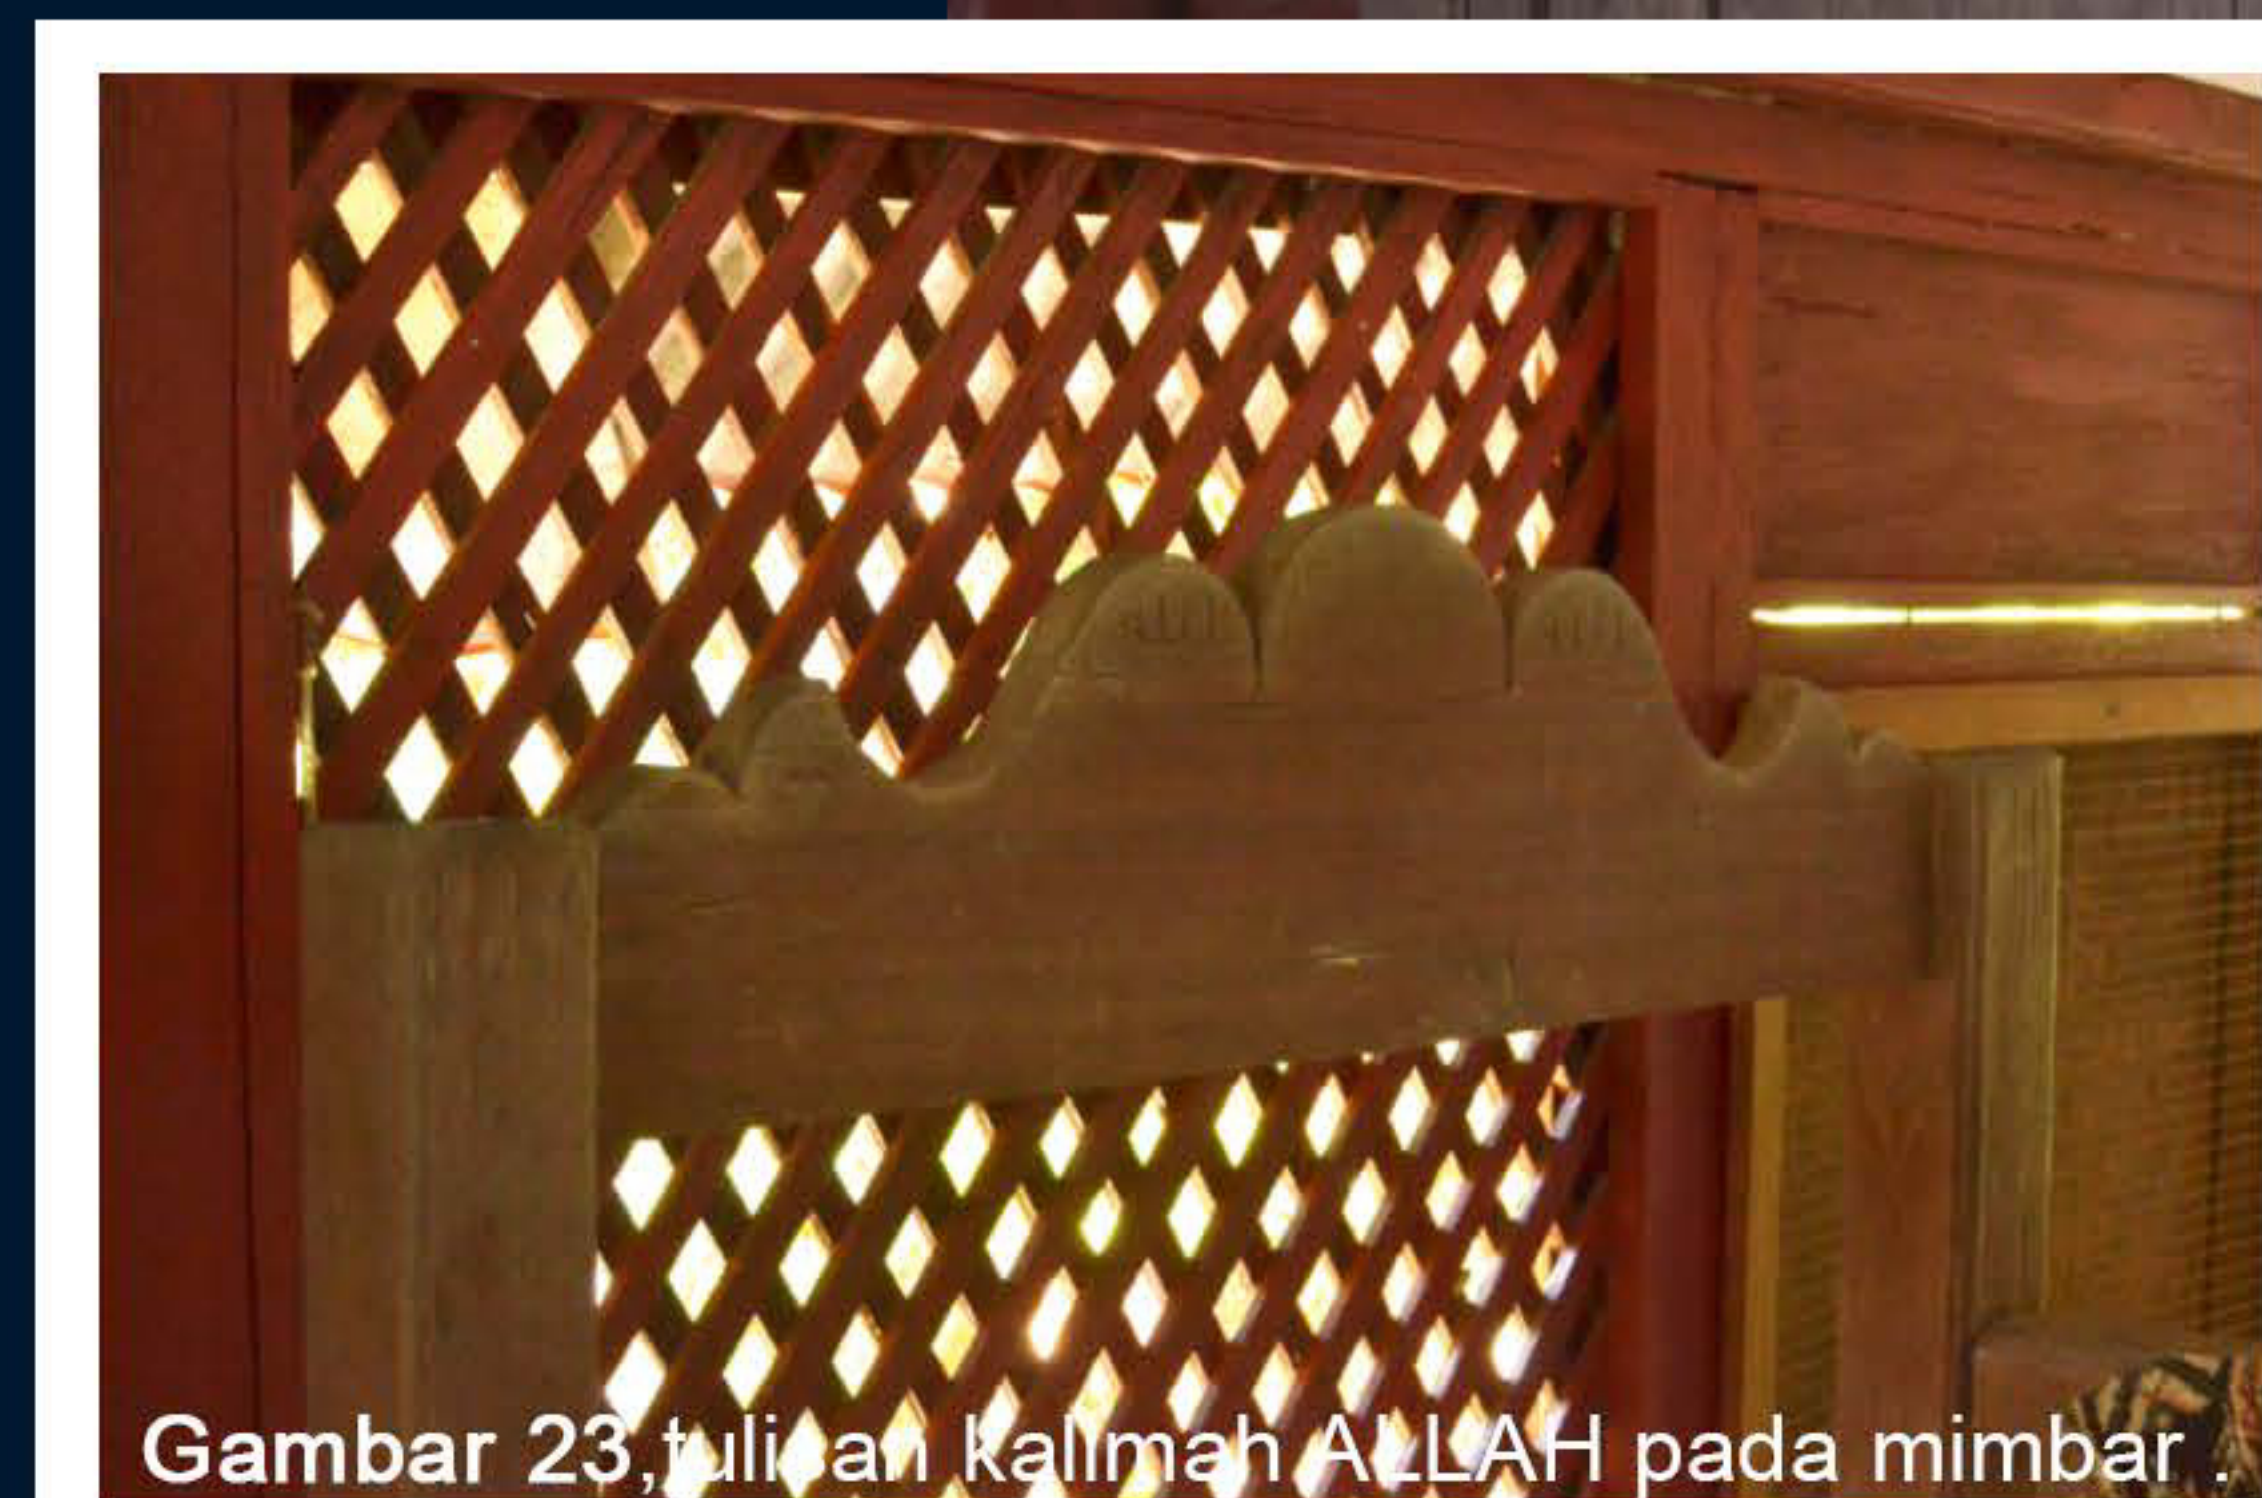
Gambar 23, tulisan khalimah ALLAH pada mimbar .

Mimbar Masjid Lama Kampung Kuala Serdang ini direka bentuk dengan sederhana kerana tidak memiliki kepala atau mahkota seperti mimbar-mimbar yang lain. Hanya sebuah kerusi yang besar dengan mempunyai tiga anak tangga. Bahagian belakang penyandar mimbar ini terdapat tulisan kecil khalimah ' *ALLAH* ' dan sedikit ukiran pada bahagian sisinya .
