masjid lama hampung huala Serdang

MASJID LAMA KUALA SERDANG | Negeri Sembilan / Editor: NOR HASLINAWATI  
MOHD SAAD | NURUL EMYRA NADIA BT ZULKIFLIE

Unit Kajian Alam Warisan Negeri Sembilan  
Jabatan Kejuruteraan Awam  
Politeknik Port Dickson  
KM 14 Jalan Pantai  
71050 Si Rusa  
Port Dickson  
Negeri Sembilan  
Malaysia

**MASJID LAMA KG. KUALA SERDANG** merupakan bangunan seni bina warisan yang terletak di Kampung Kuala Serdang, Tg. Ipoh Kuala Pilah, Negeri Sembilan. Objektif lukisan lukisan terukir ini dijalankan adalah untuk mewujudkan keselarasan dalam pengendalian projek lukisan terukir, Diploma Seni Bina di Politeknik Port Dickson.

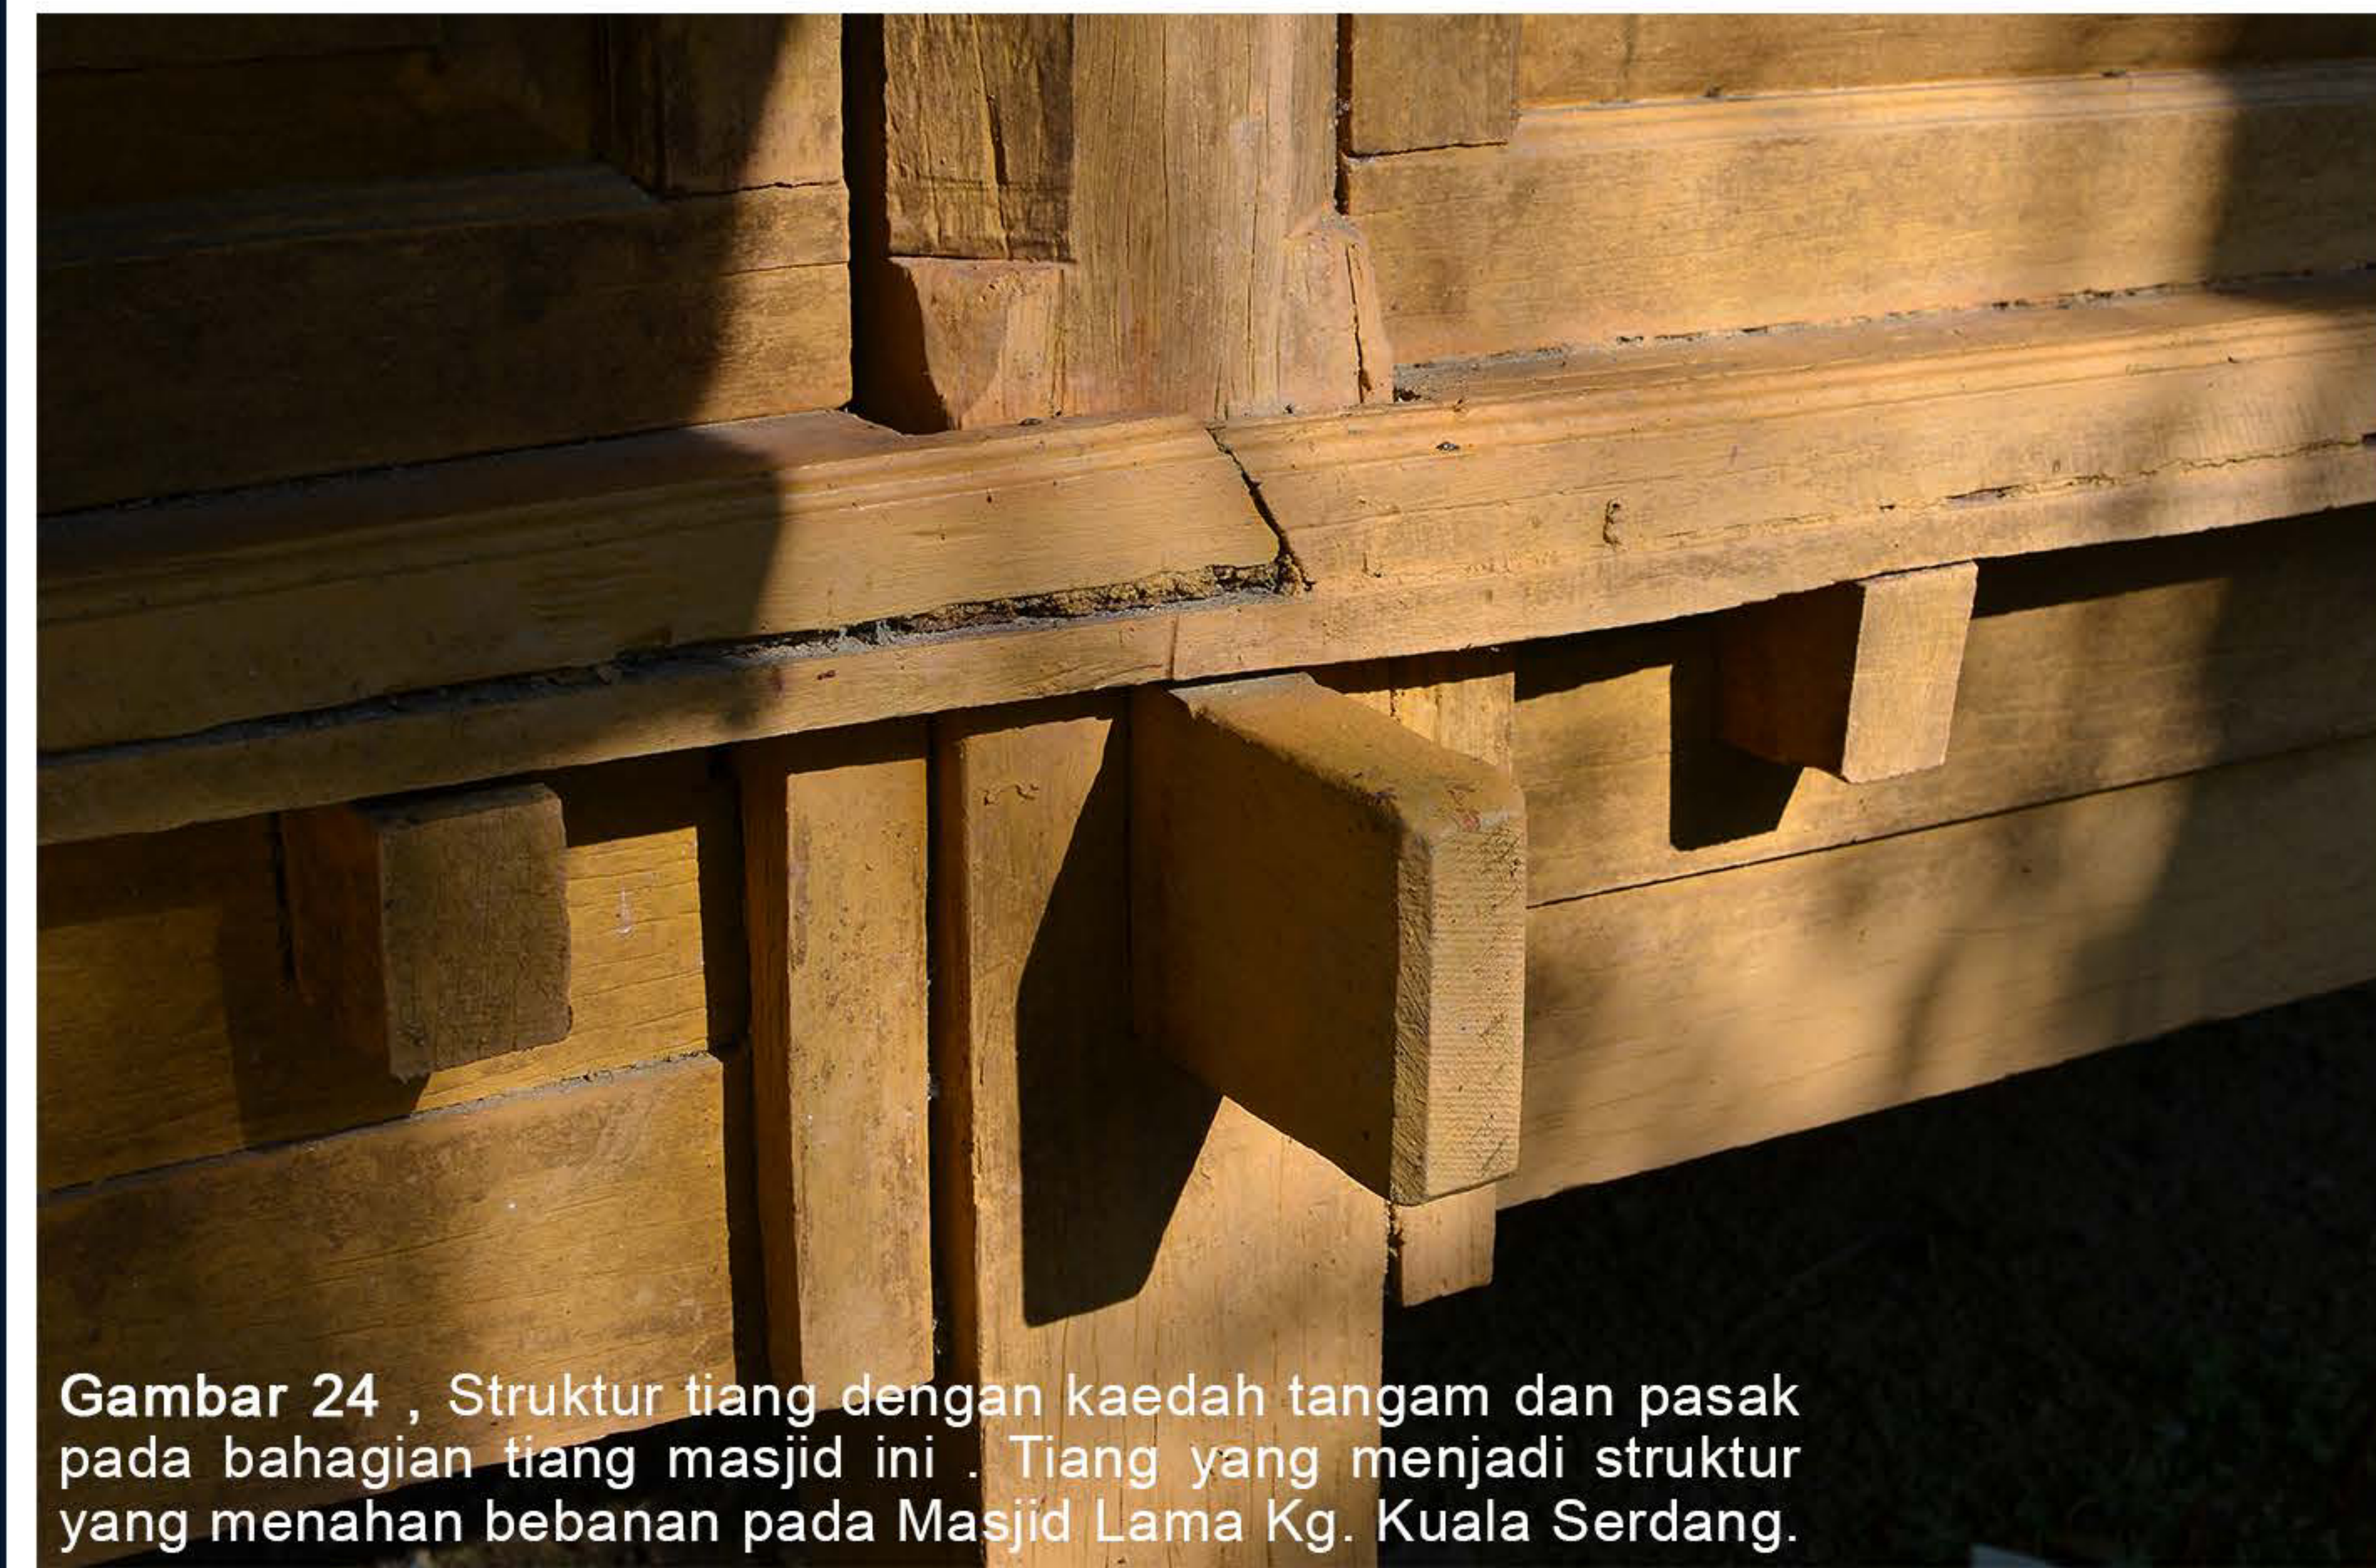
Gambar 24 , Struktur tiang dengan kaedah tangam dan pasak pada bahagian tiang masjid ini . Tiang yang menjadi struktur yang menahan bebanan pada Masjid Lama Kg. Kuala Serdang.

Bahan yang digunakan untuk membuat tiang Masjid Lama Kampung Kuala Serdang ini adalah kayu cengal dan pada bahagian pelapik tiang adalah batu granit . Saiz kayu ini adalah 280mmx128mm . Kayu cengal merupakan salah satu kayu yang mempunyai ciri permukaan keras dan stabil. Selain itu, kayu ini tahan lasak daripada serangan serangga seperti anai anai. Oleh kerana itu, tiang pada Masjid Lama Kampung Kuala Serdang ini masih kekal utuh sehingga masa kini.

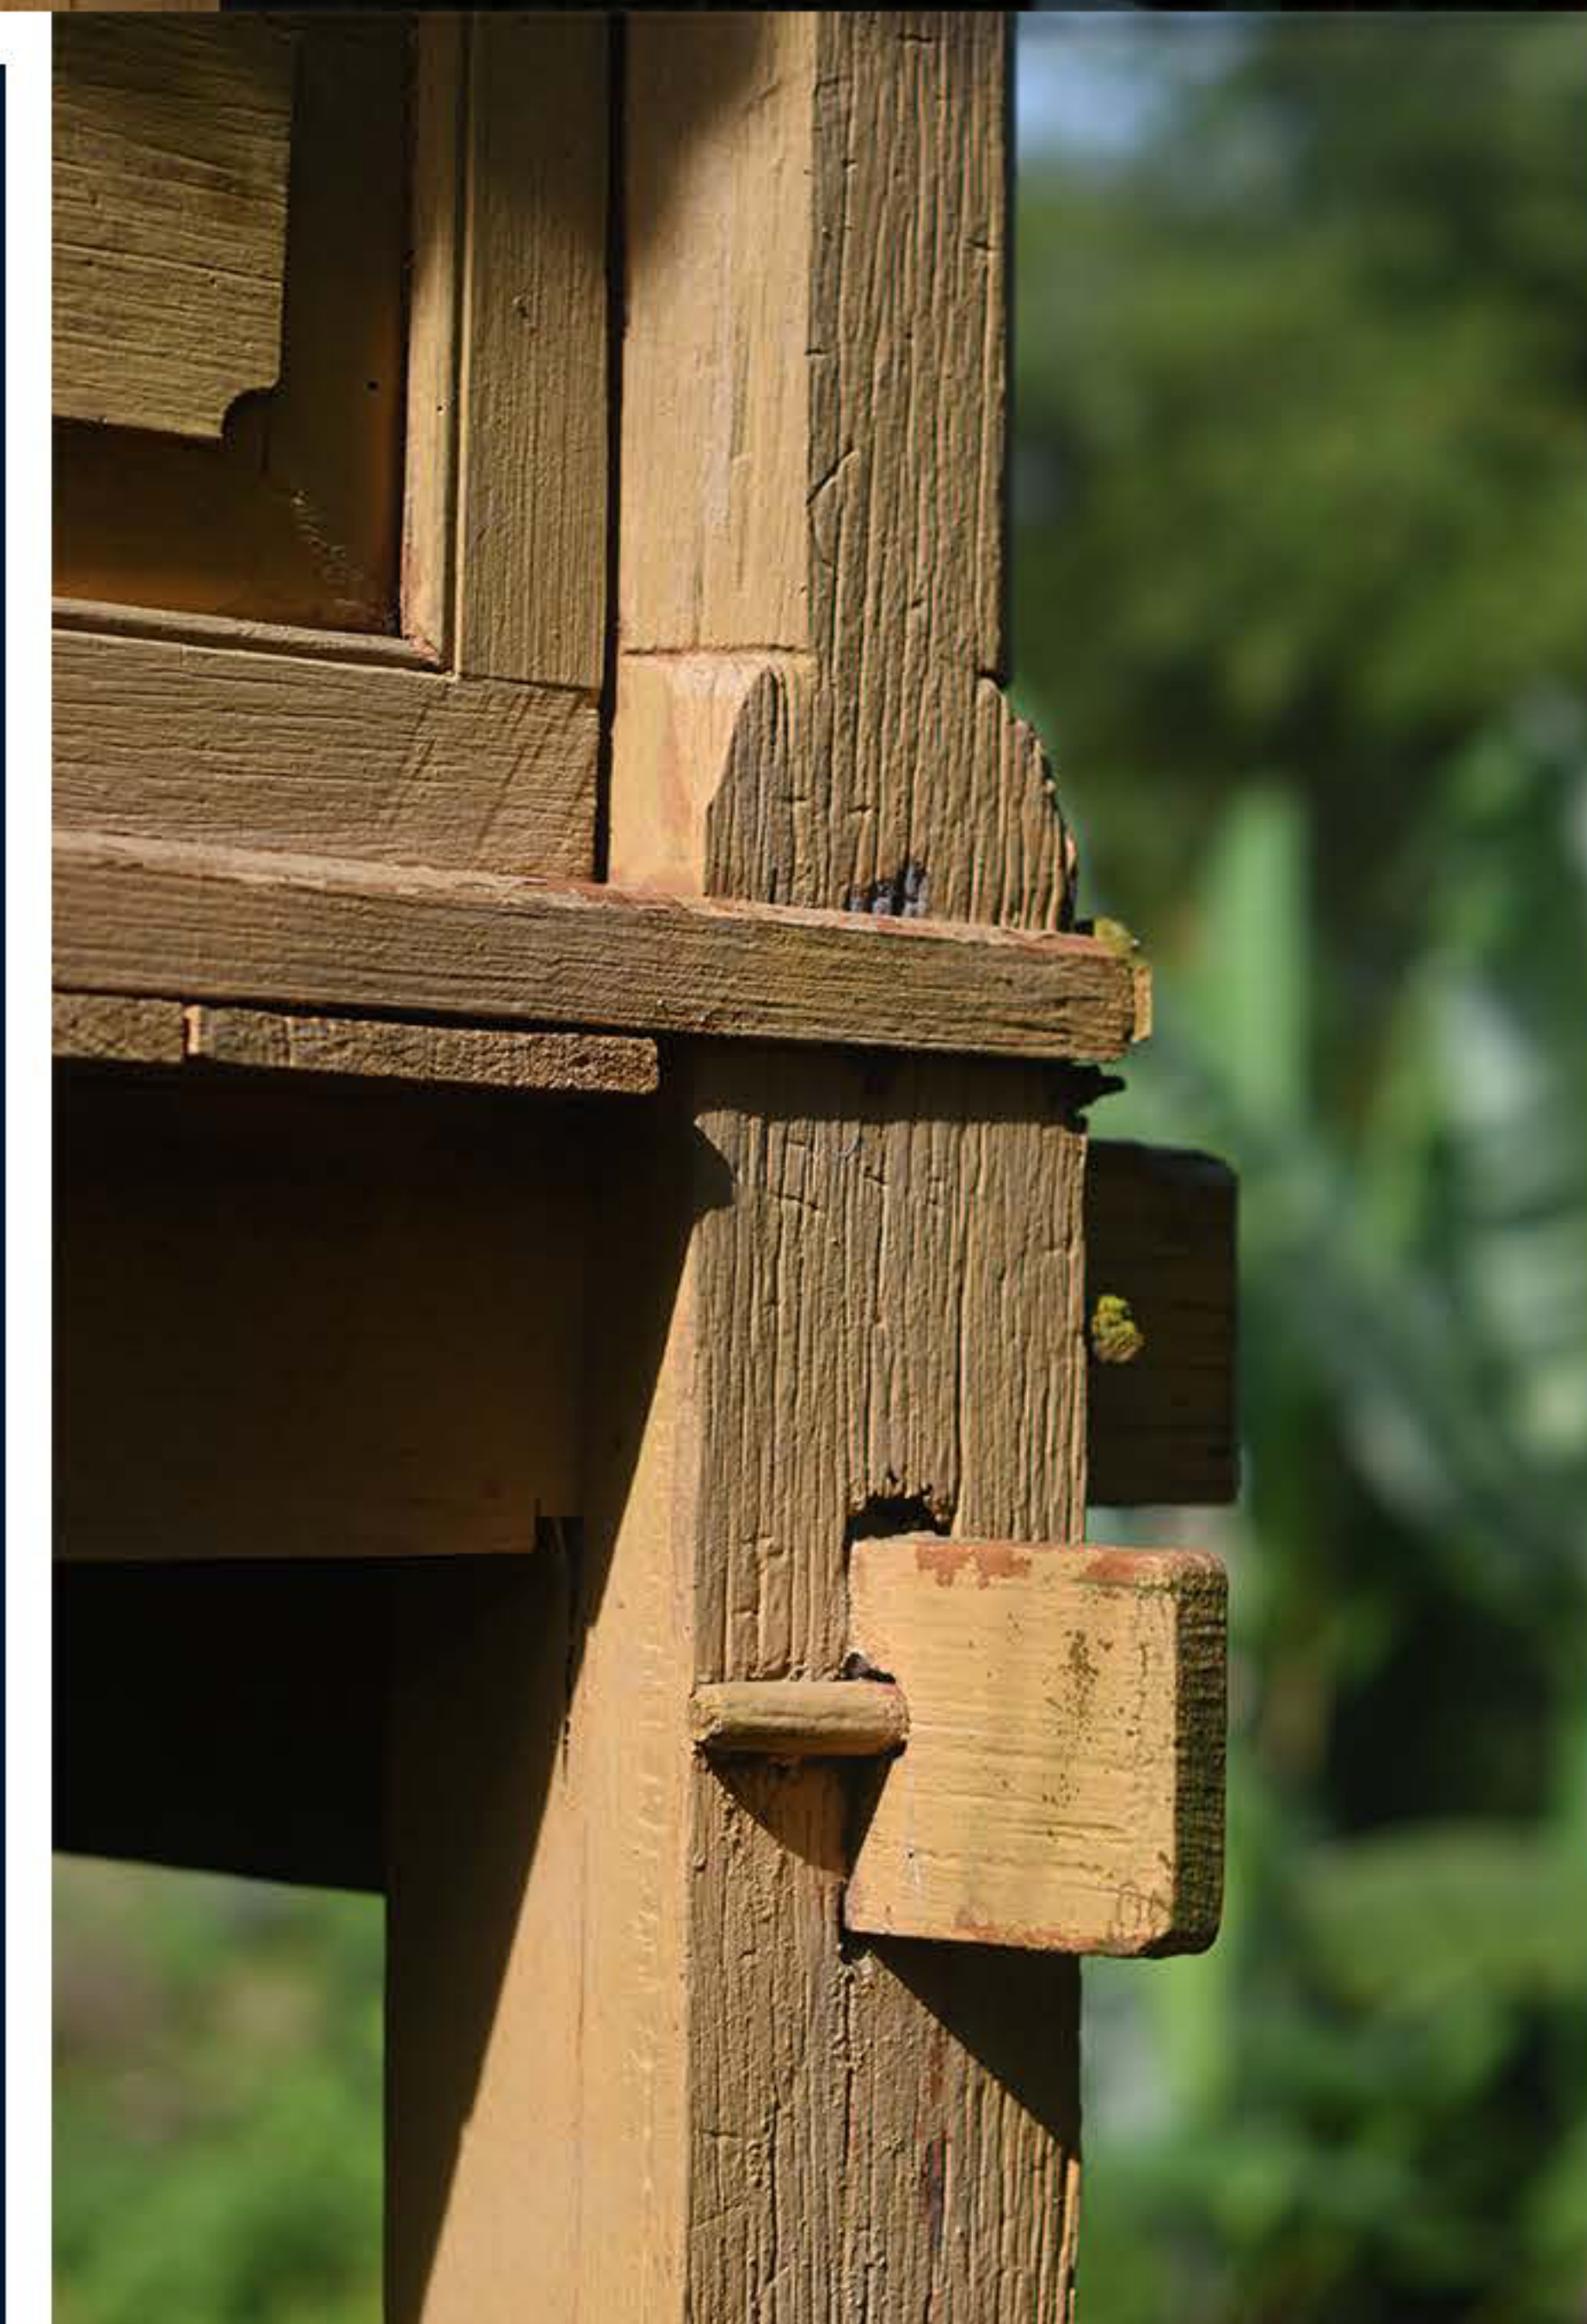
Gambar 25 , Struktur tiang pada bahagian ruang solat yang mempunyai corak yang bermotifkan Flora pada bahagian tengah tiang.

Lukisan 3D Struktur Tiang

Tiang utama bagi masjid lama ini adalah tiang seri. Tiang seri adalah tiang yang terpenting pada tiang-tiang yang lain dan ia terletak di kawasan tengah masjid .Bagi masjid ini, pilihan kayu bagi tiang seri adalah kayu yang di ambil dari sumber yang berkaitan dengan kawasan masjid pada masa itu. Bagi masjid ini, terdapat empat tiang seri yang ada di ruang solat diikuti dengan tiang tiang yang berjumlah 20 batang tiang kesemuanya. Bilangan tiang seri bagi sesebuah rumah yang tidak ada bilangan yang ditentukan kerana ia memerlukan kepada keluaran sesuatu yang dibuat. Sekiranya keluarannya besar maka lebih banyak tiang seri yang akan digunakan.

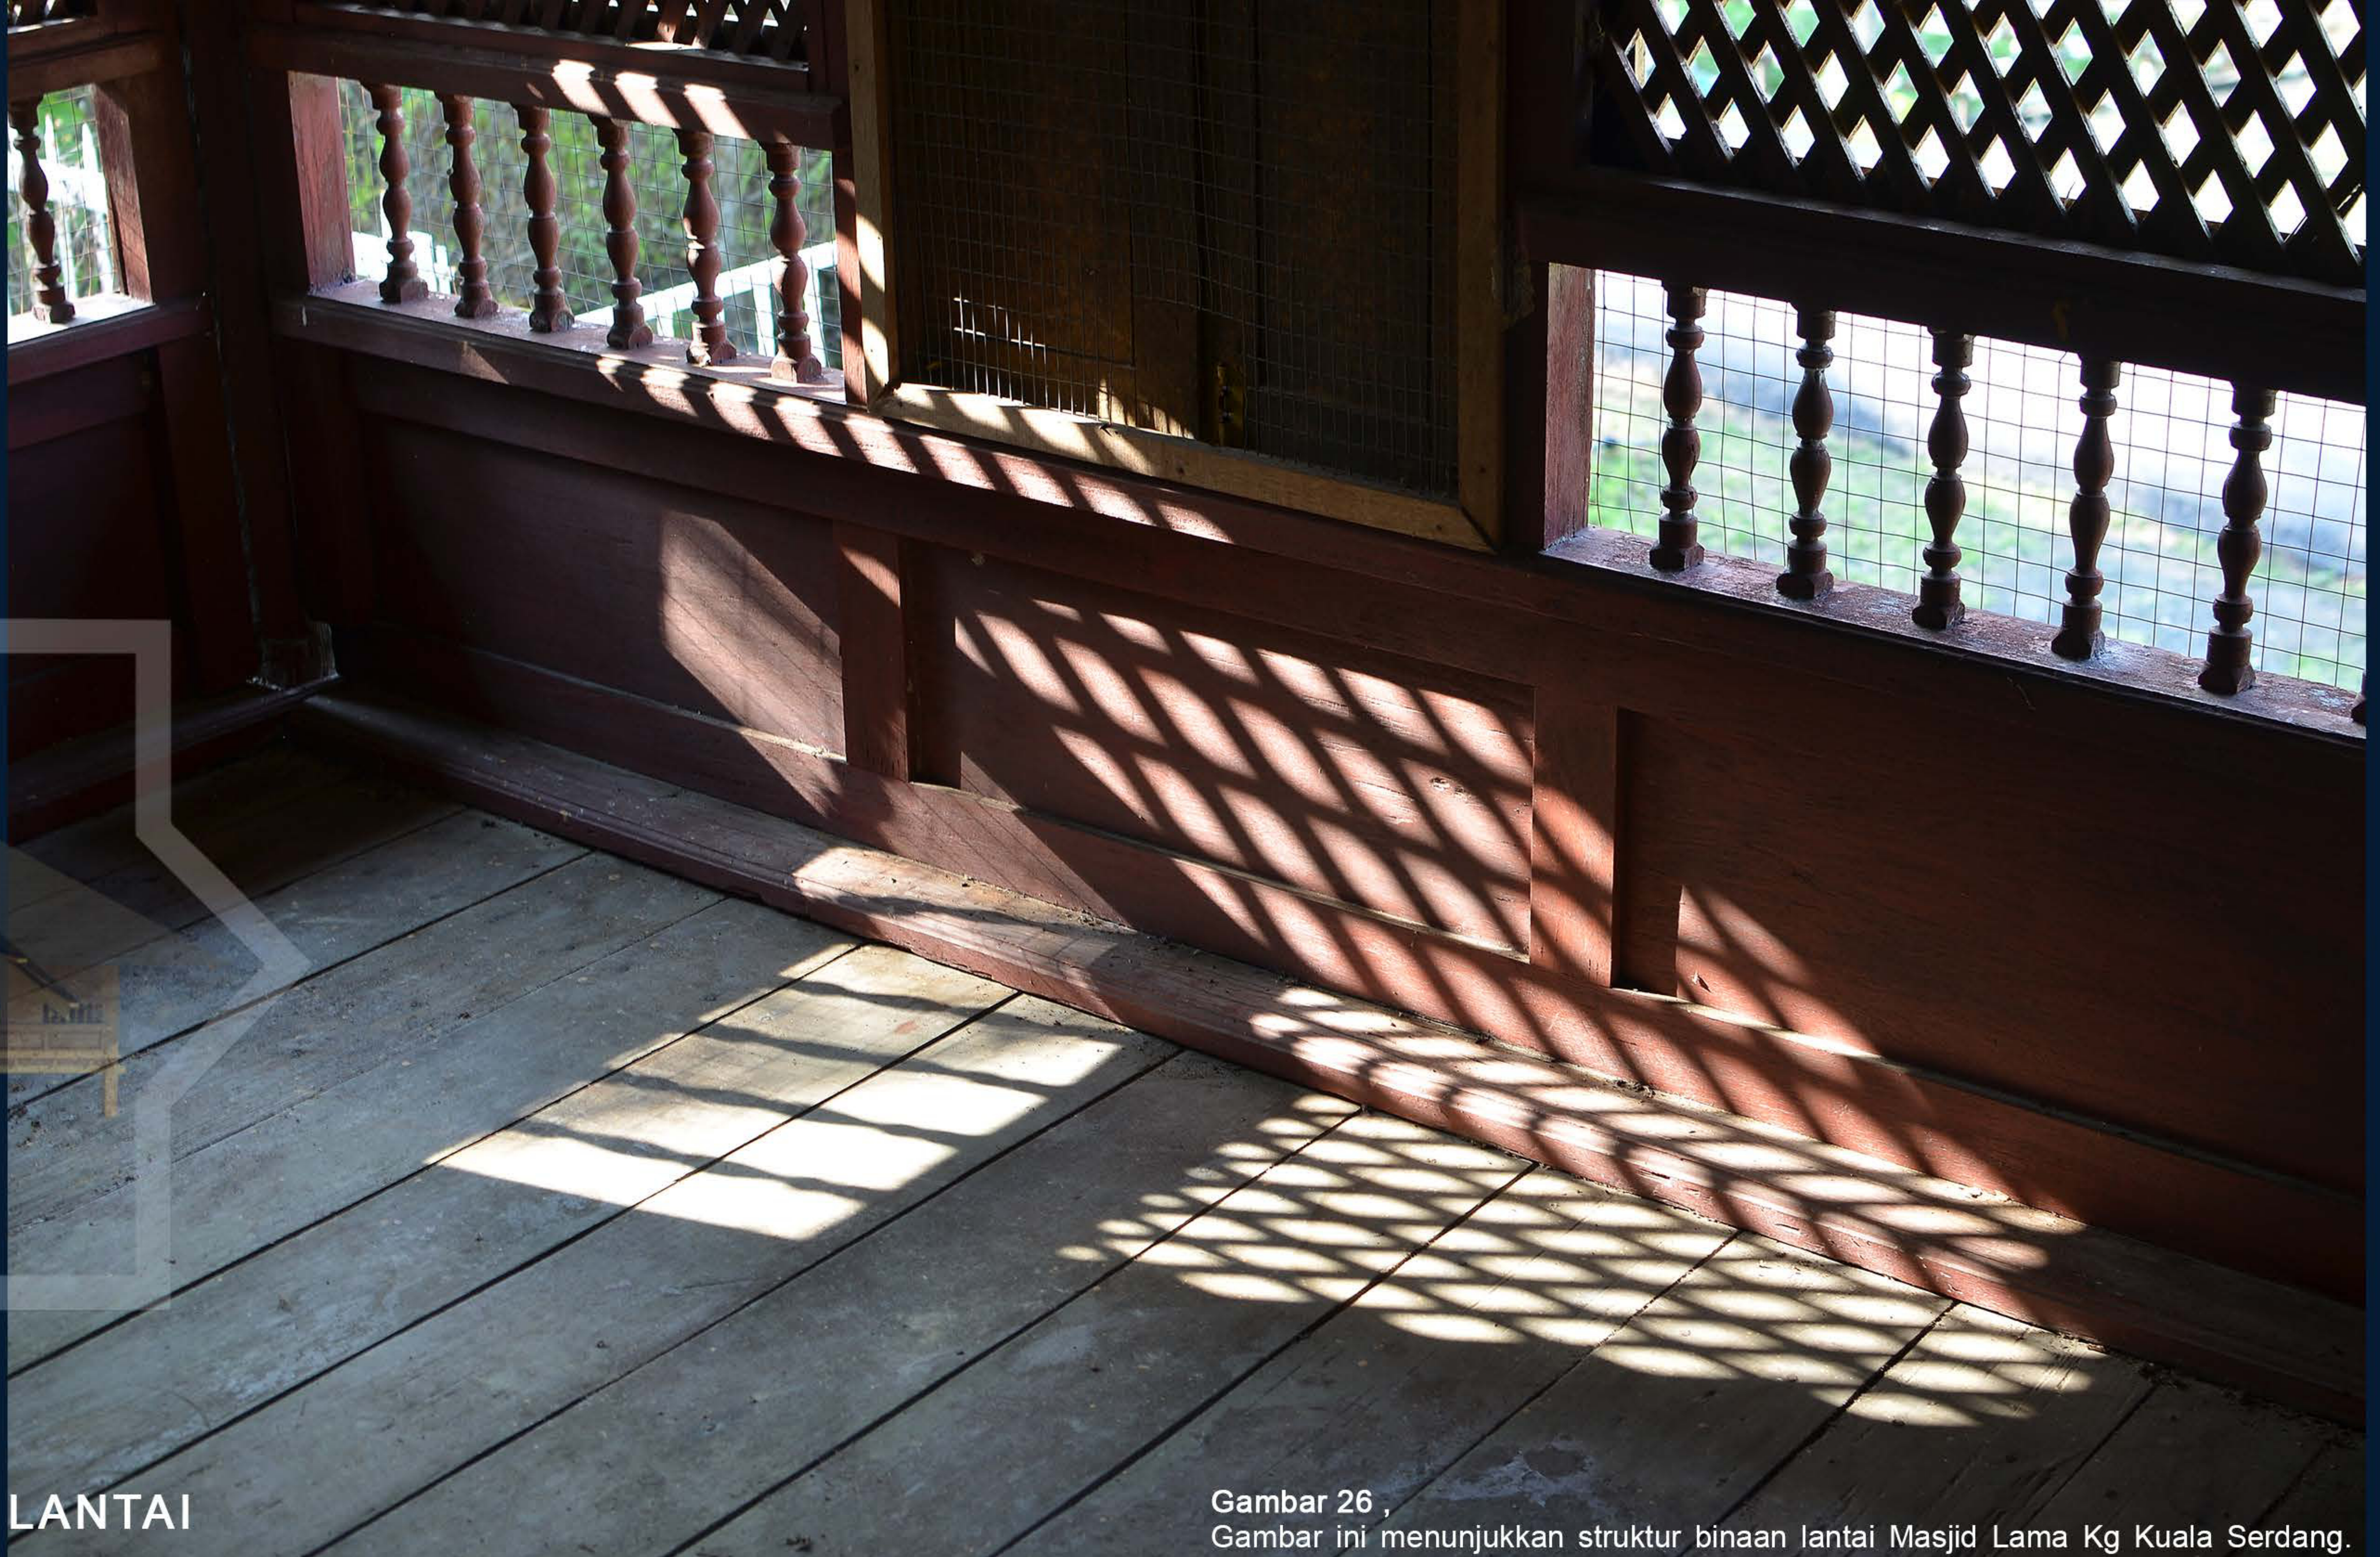
Gambar 26 ,  
Gambar ini menunjukkan struktur binaan lantai Masjid Lama Kg Kuala Serdang.

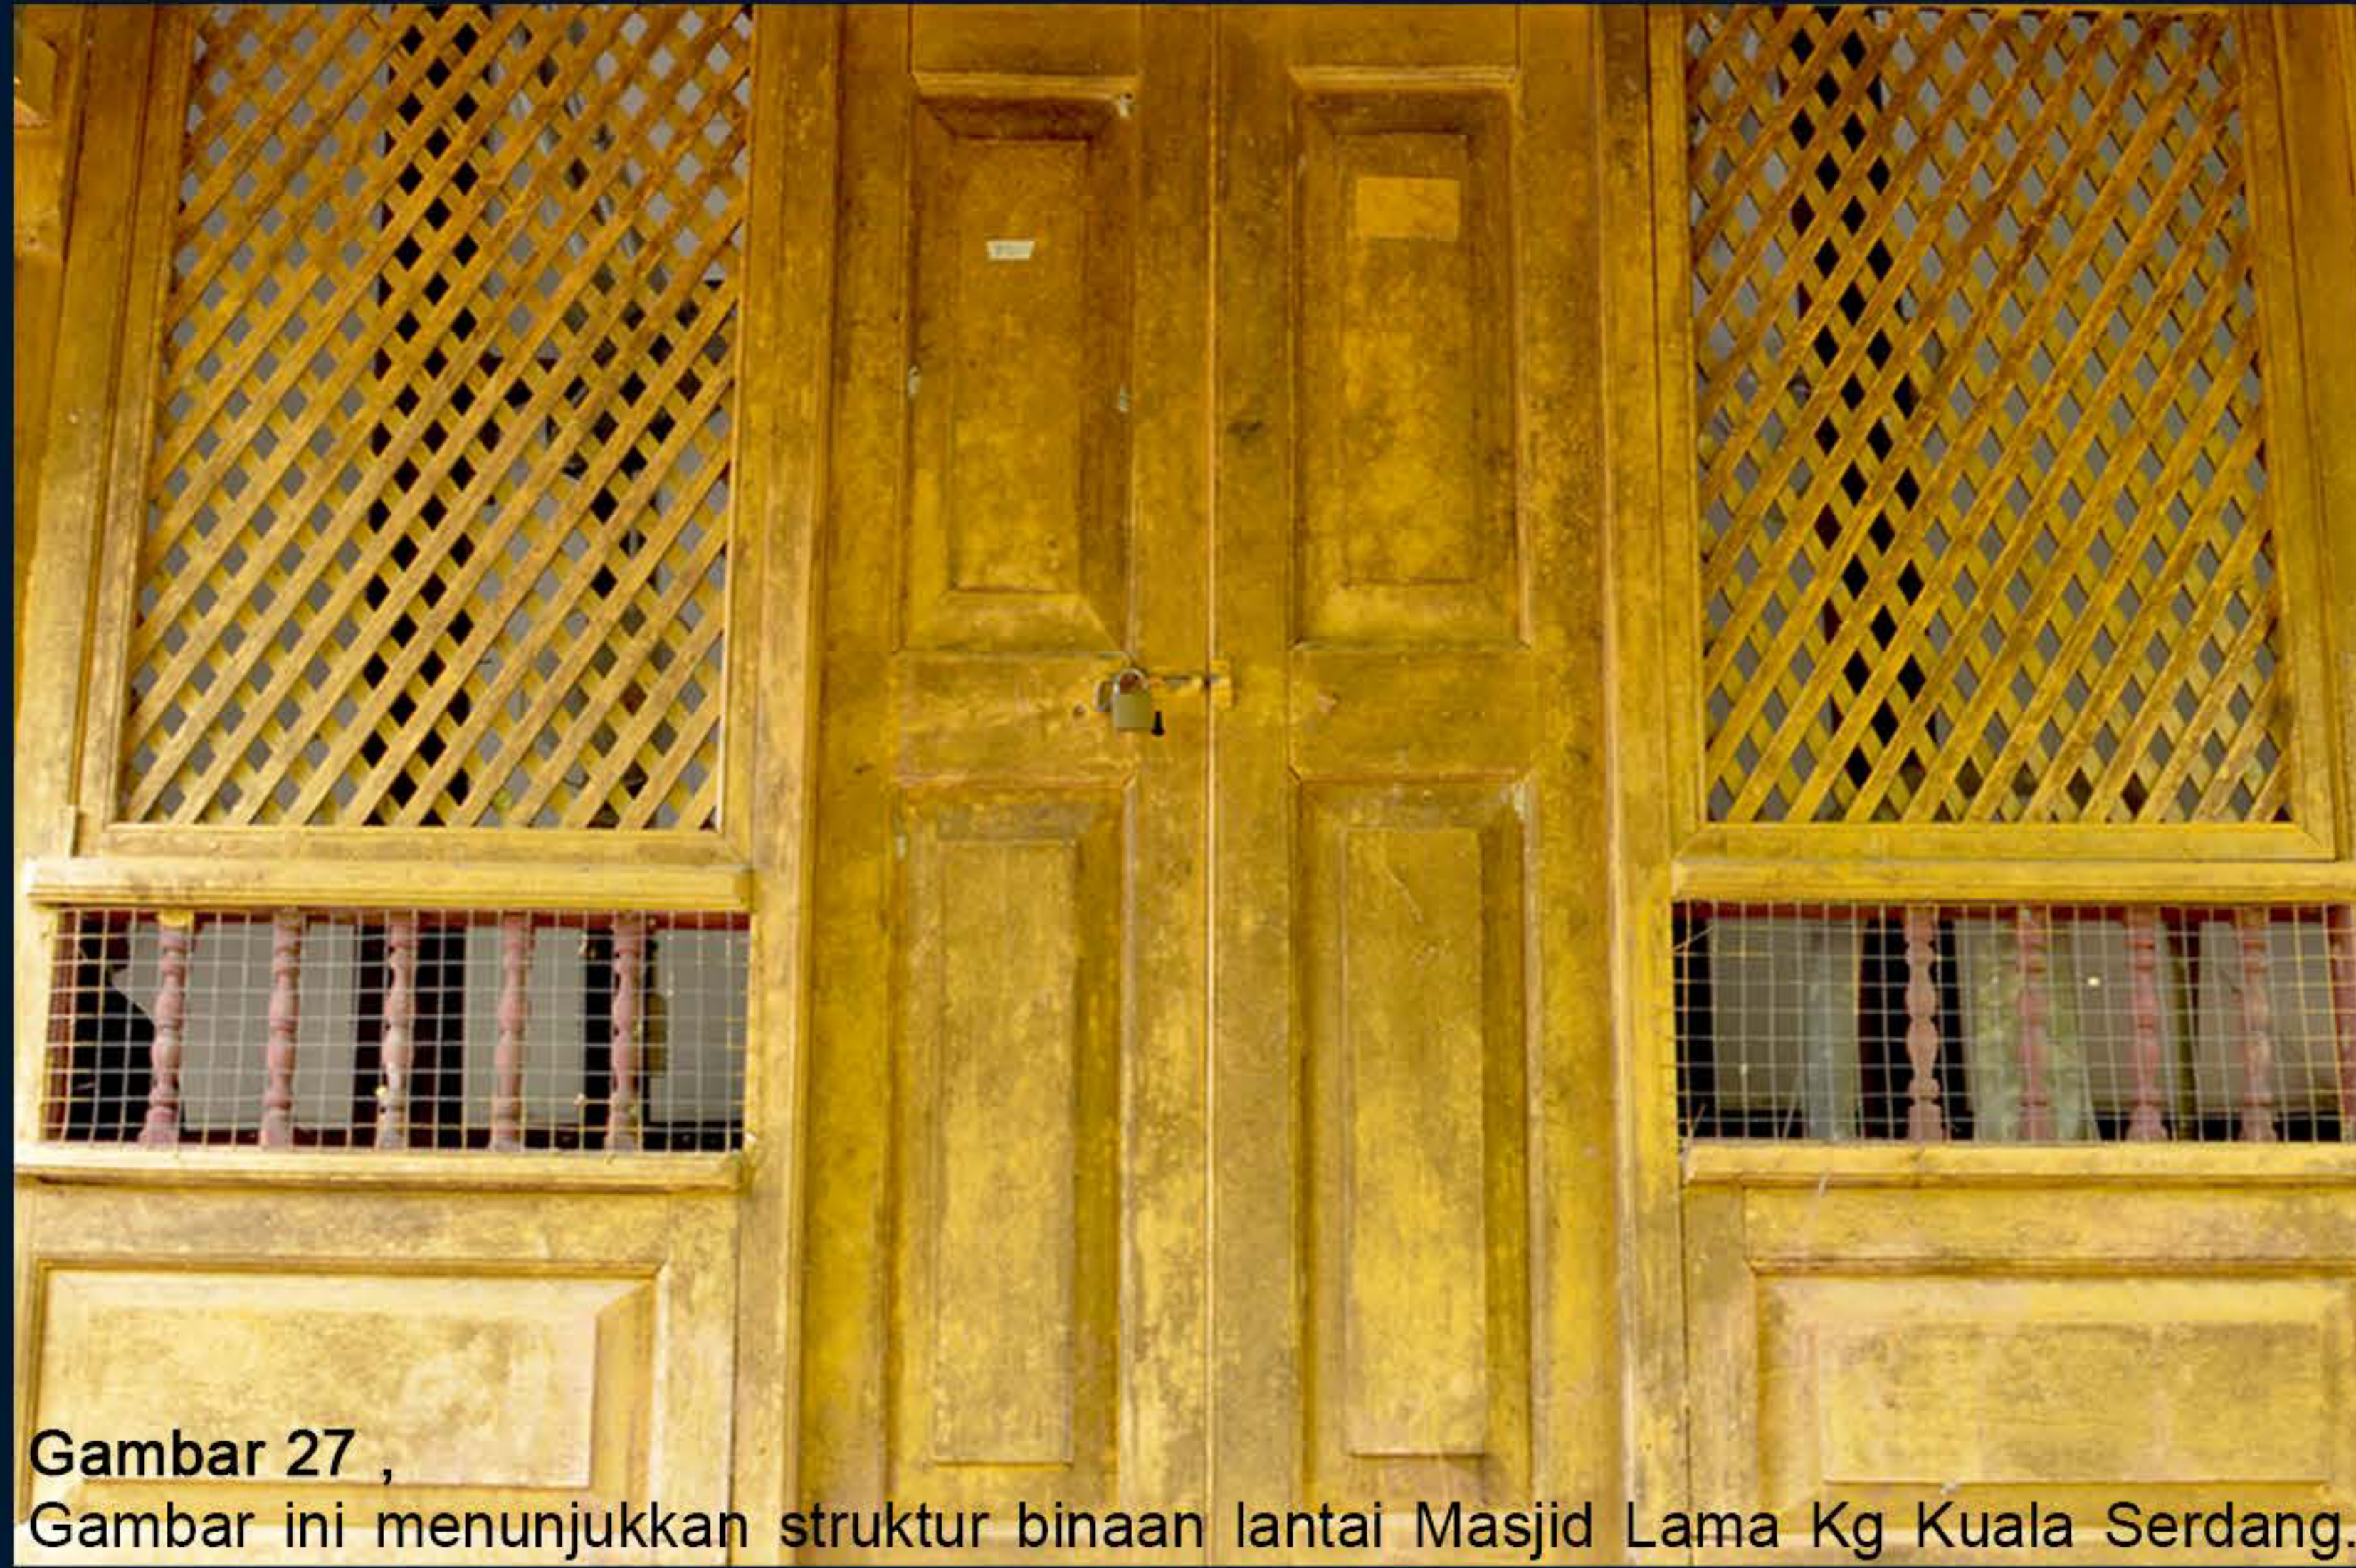
Gambar 27 ,  
Gambar ini menunjukkan struktur binaan lantai Masjid Lama Kg Kuala Serdang.

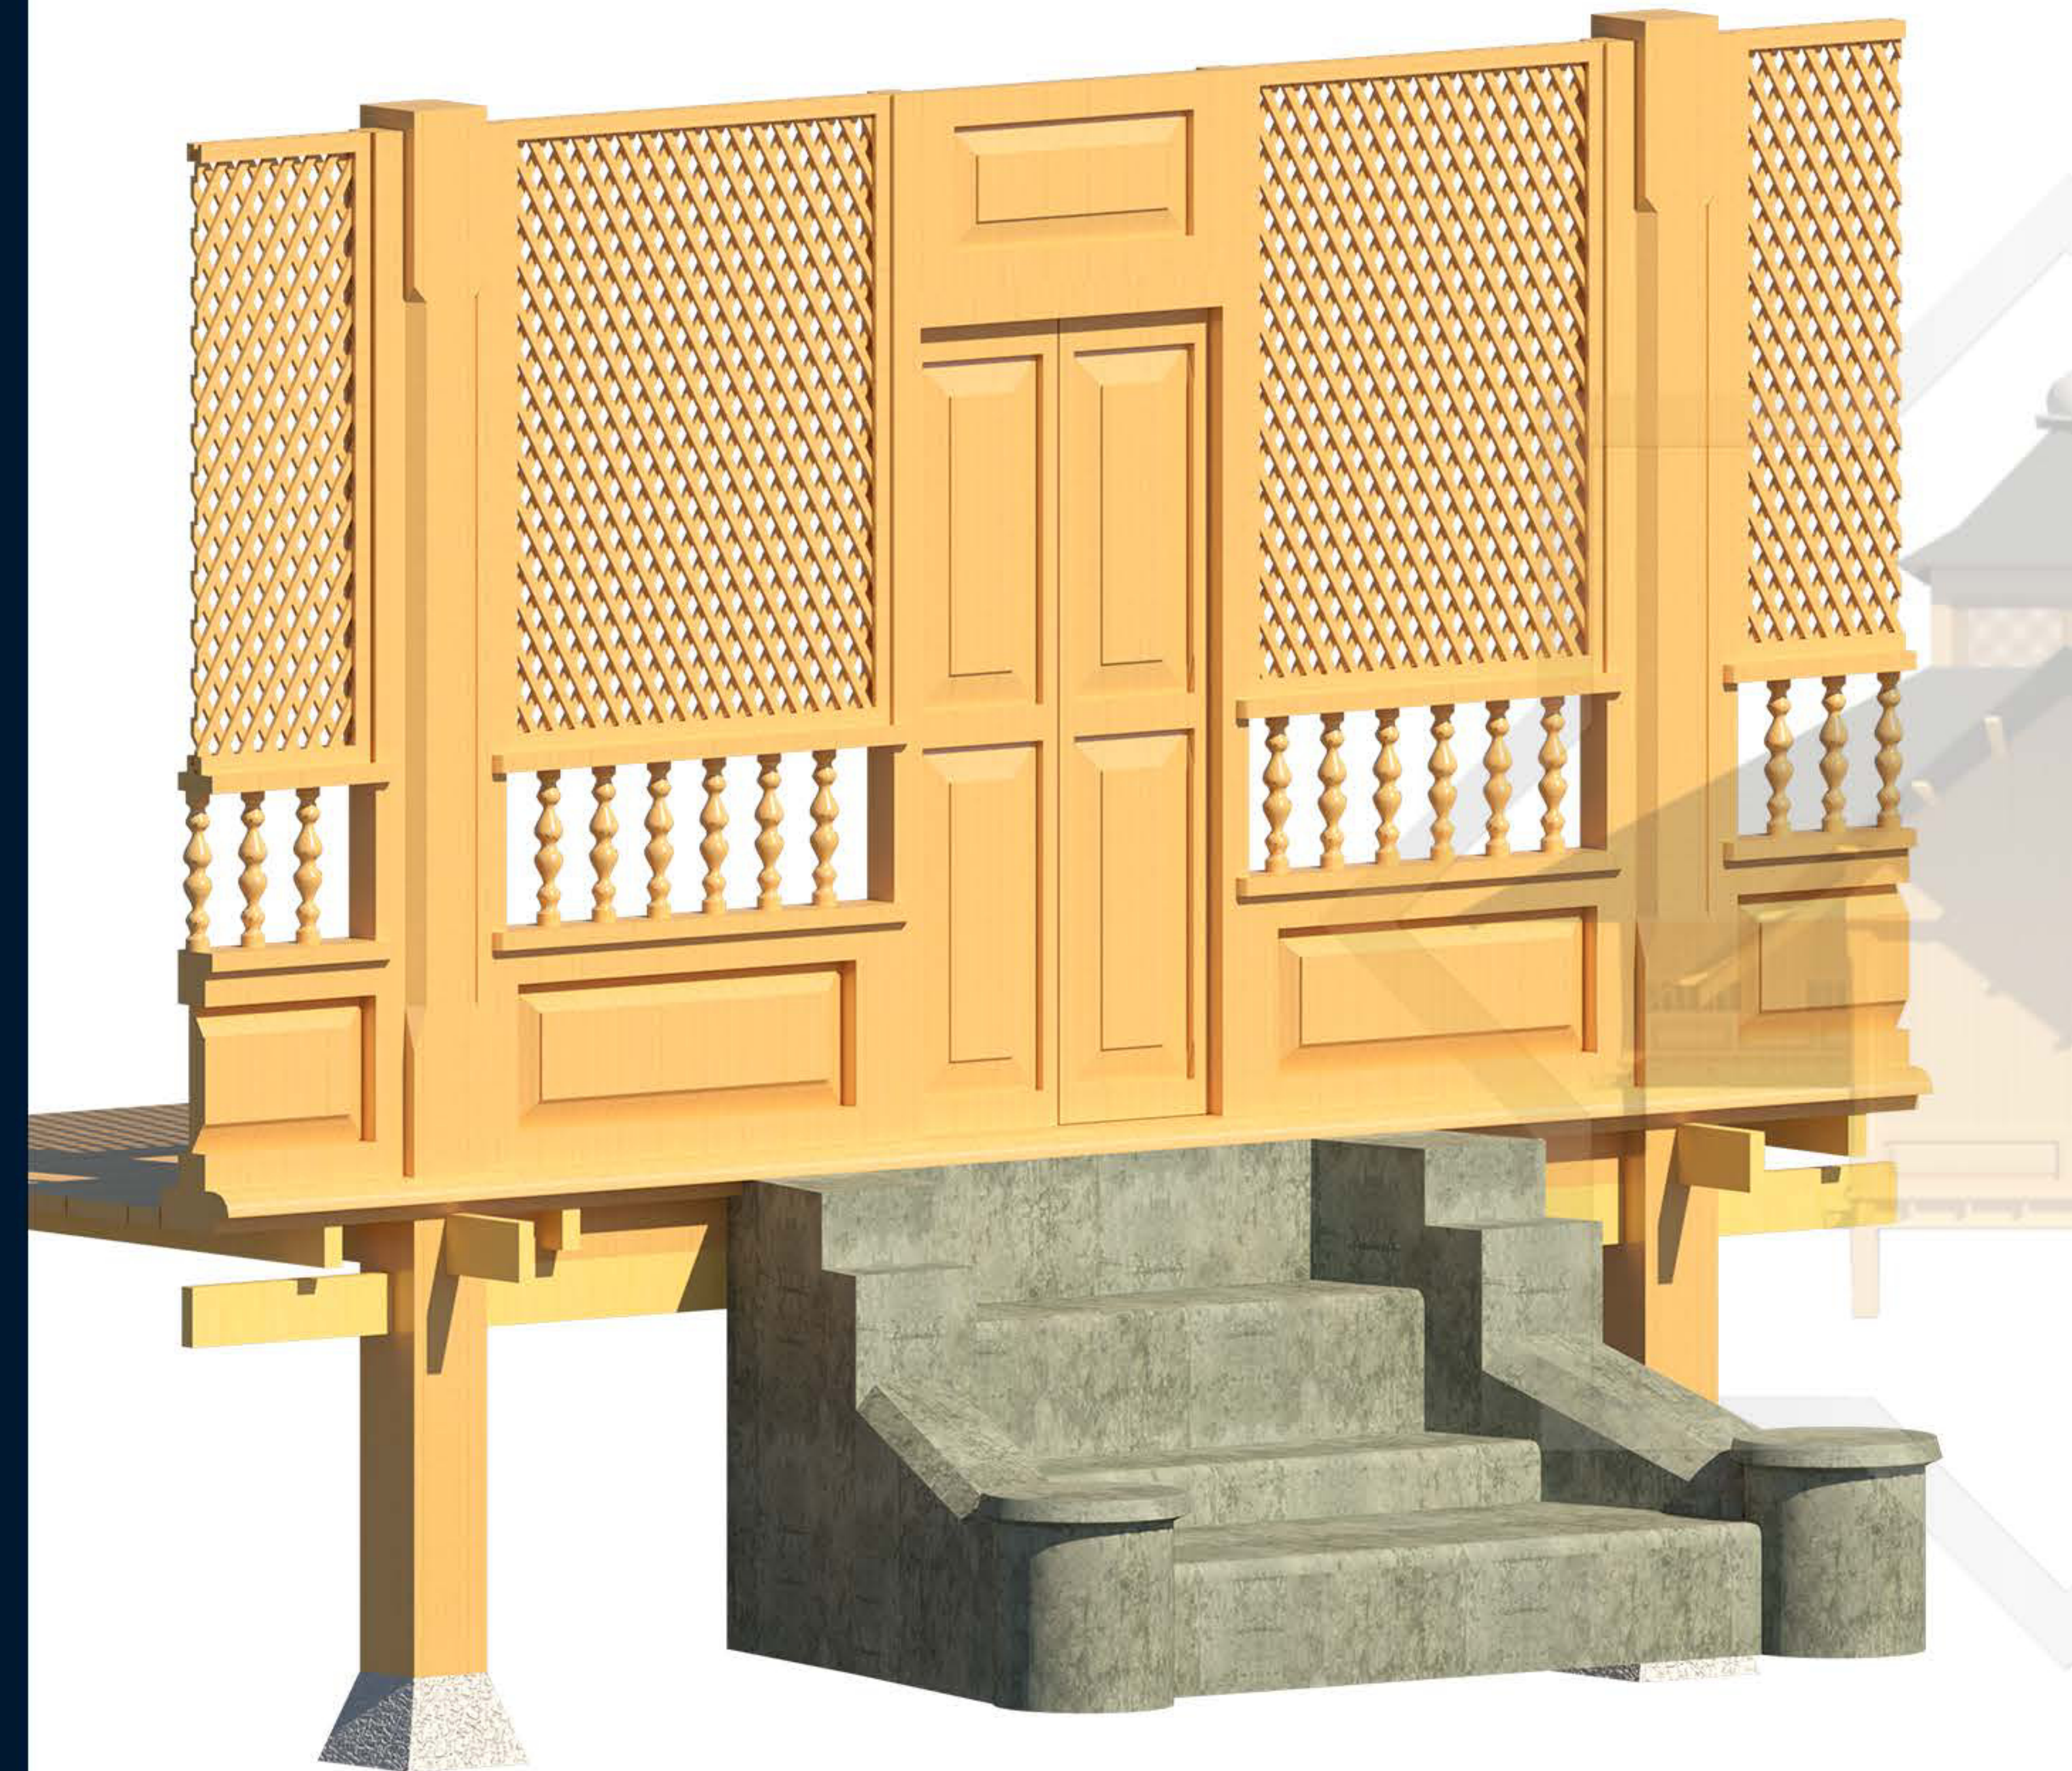
Lukisan 3D pintu utama masjid.

Masjid Lama Kampung Kuala Serdang ini hanya mempunyai satu pintu bukaan sebagai laluan keluar masuk dalam masjid. Bukaan pintu ini hanya berketinggian 1.64 meter tinggi dan 0.8 meter lebar. Ketinggian ini dianggap biasa dan kecil bagi sesebuah masjid. Pengunjung perlu merendahkan diri untuk masuk kedalam bagi mengelakkan terhantuk .

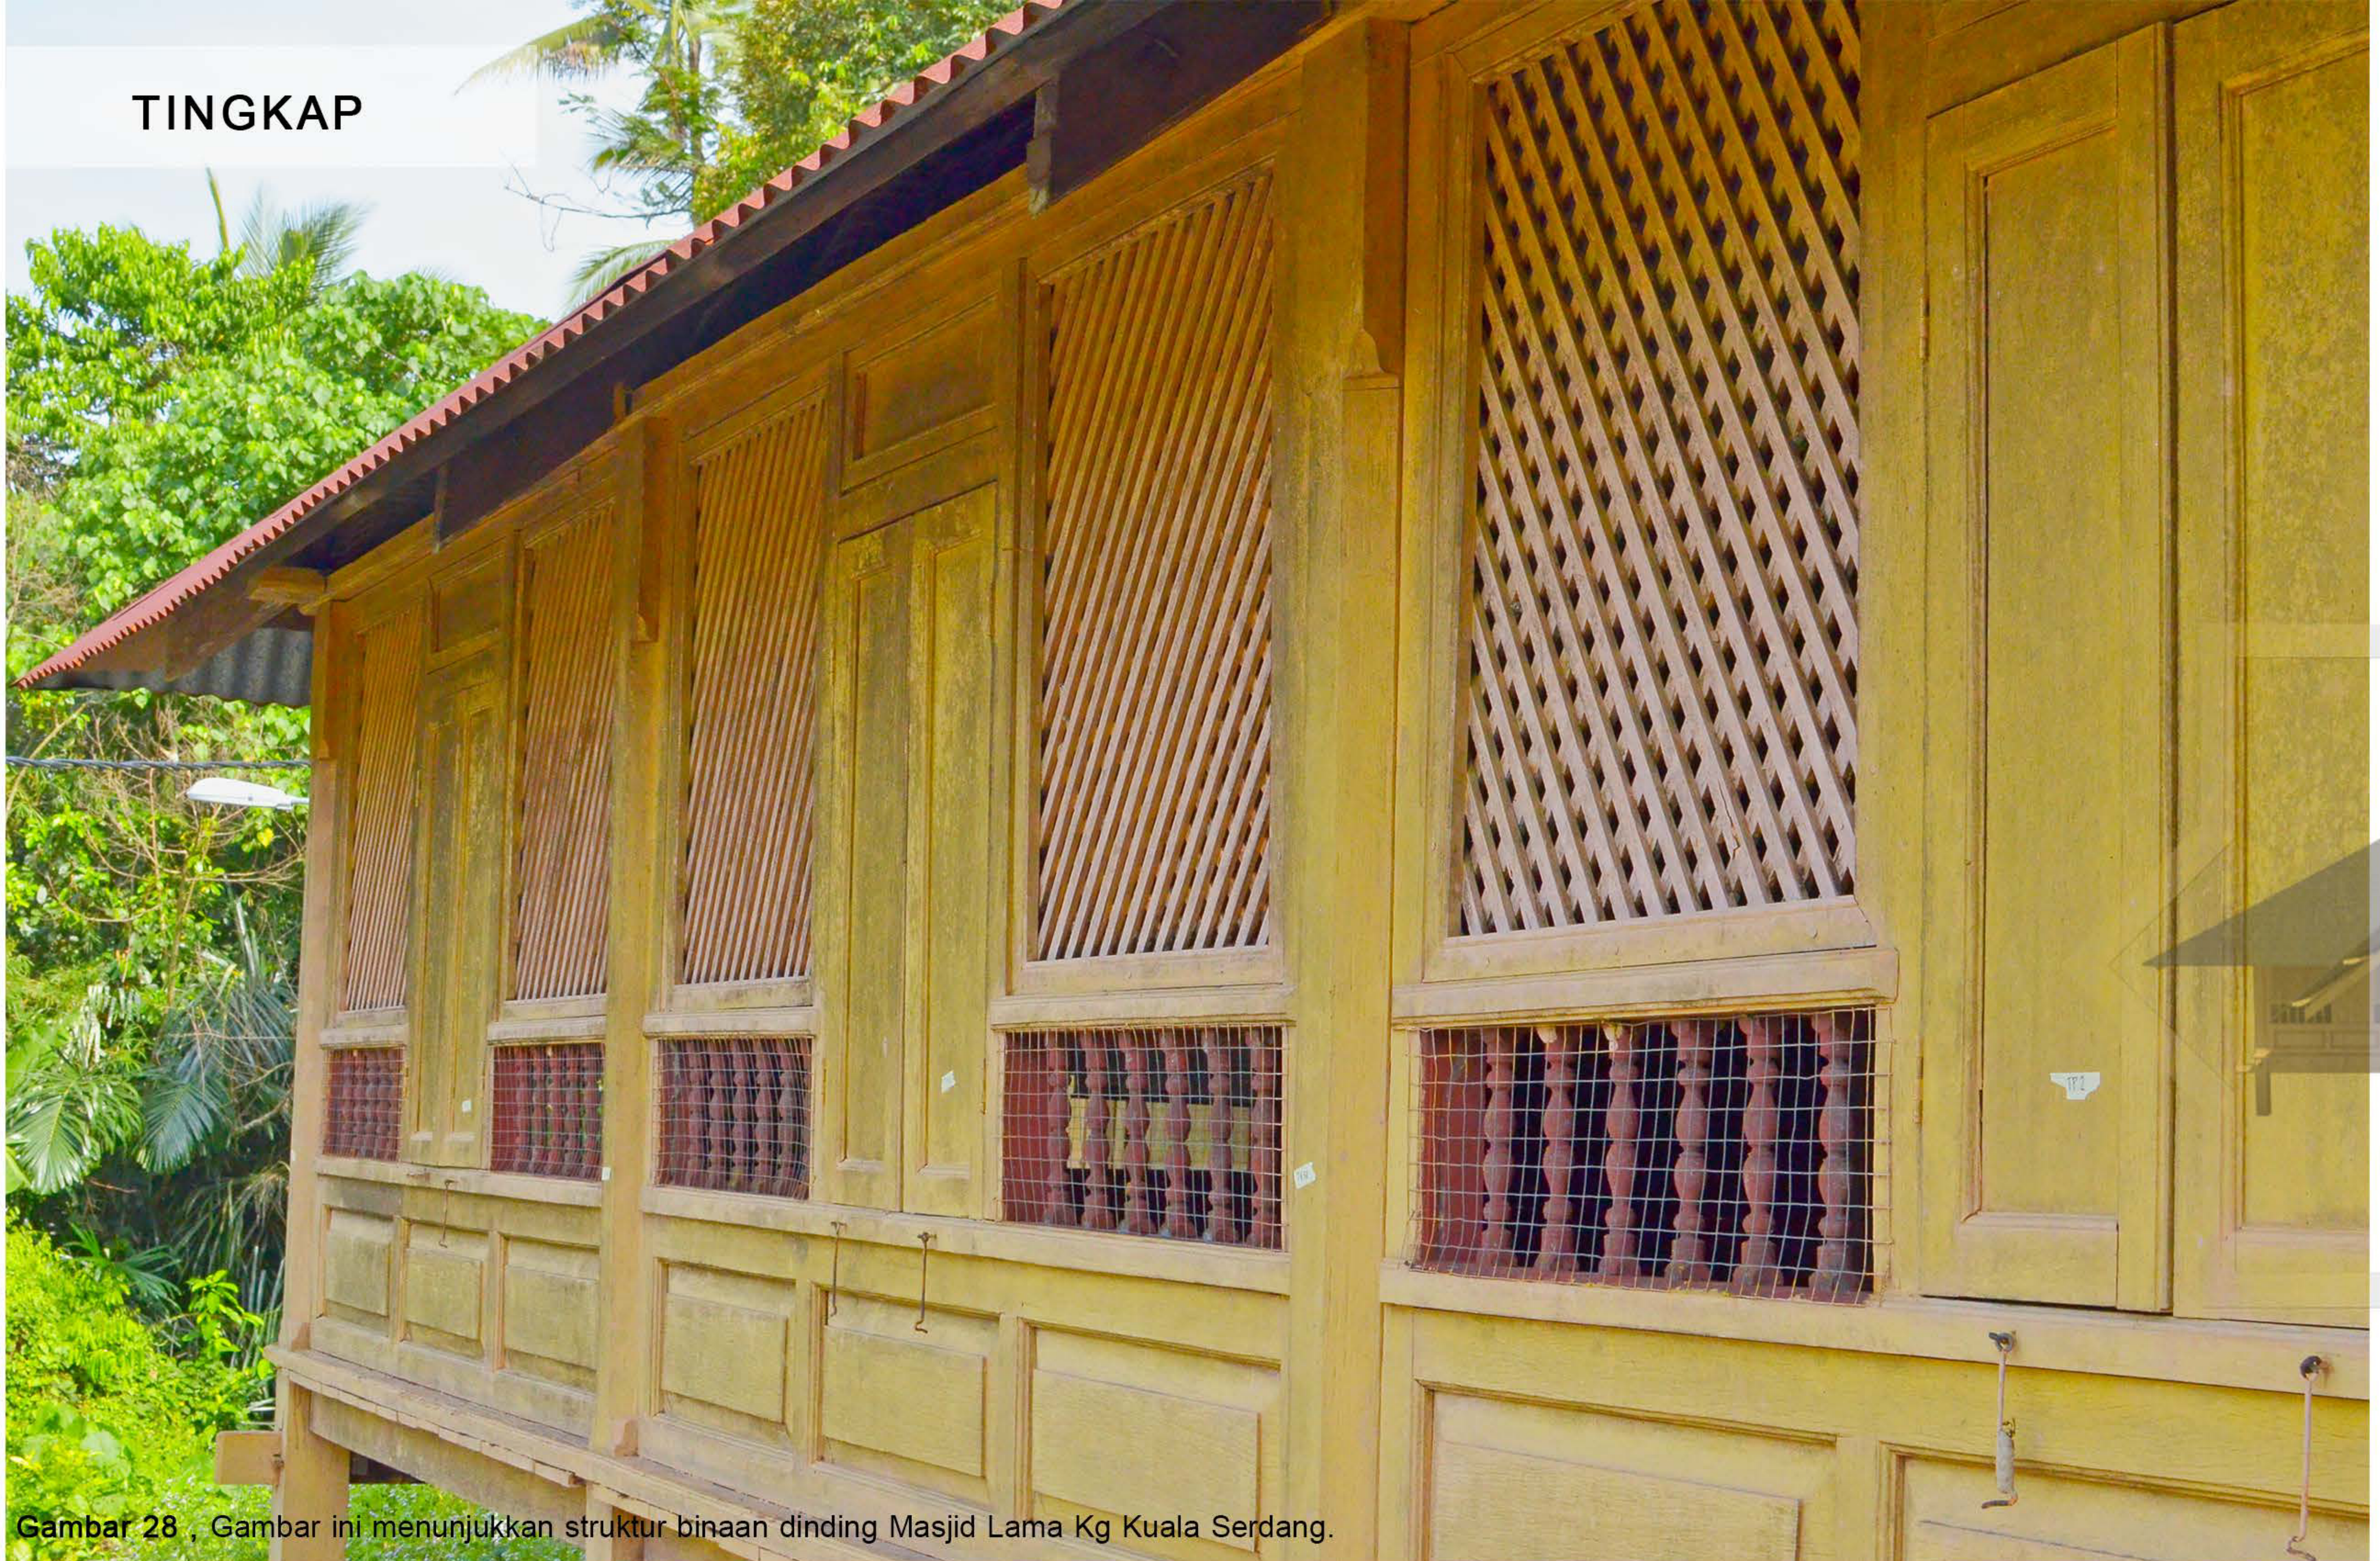
Gambar 28 , Gambar ini menunjukkan struktur binaan dinding Masjid Lama Kg Kuala Serdang.

Pada dinding masjid ini terdapat sepuluh tingkap berdaun dan hanya dua bukaan dinding mihrab. Ukuran bagi setiap tingkap adalah 550mm x 920mm setiap satu. Terdapat dua bukaan kecil yang berbeza pada dinding mihrab dengan ukuran disebelah kiri 150mm x 640mm dan bukaan kanan berukuran 180mm x 173mm.
