masjid lama hampung huala Serdang

MASJID LAMA KUALA SERDANG | Negeri Sembilan / Editor: NOR HASLINAWATI  
MOHD SAAD | NURUL EMYRA NADIA BT ZULKIFLIE

Unit Kajian Alam Warisan Negeri Sembilan  
Jabatan Kejuruteraan Awam  
Politeknik Port Dickson  
KM 14 Jalan Pantai  
71050 Si Rusa  
Port Dickson  
Negeri Sembilan  
Malaysia

**MASJID LAMA KG. KUALA SERDANG** merupakan bangunan seni bina warisan yang terletak di Kampung Kuala Serdang, Tg. Ipoh Kuala Pilah, Negeri Sembilan. Objektif lukisan lukisan terukir ini dijalankan adalah untuk mewujudkan keselarasan dalam pengendalian projek lukisan terukir, Diploma Seni Bina di Politeknik Port Dickson.

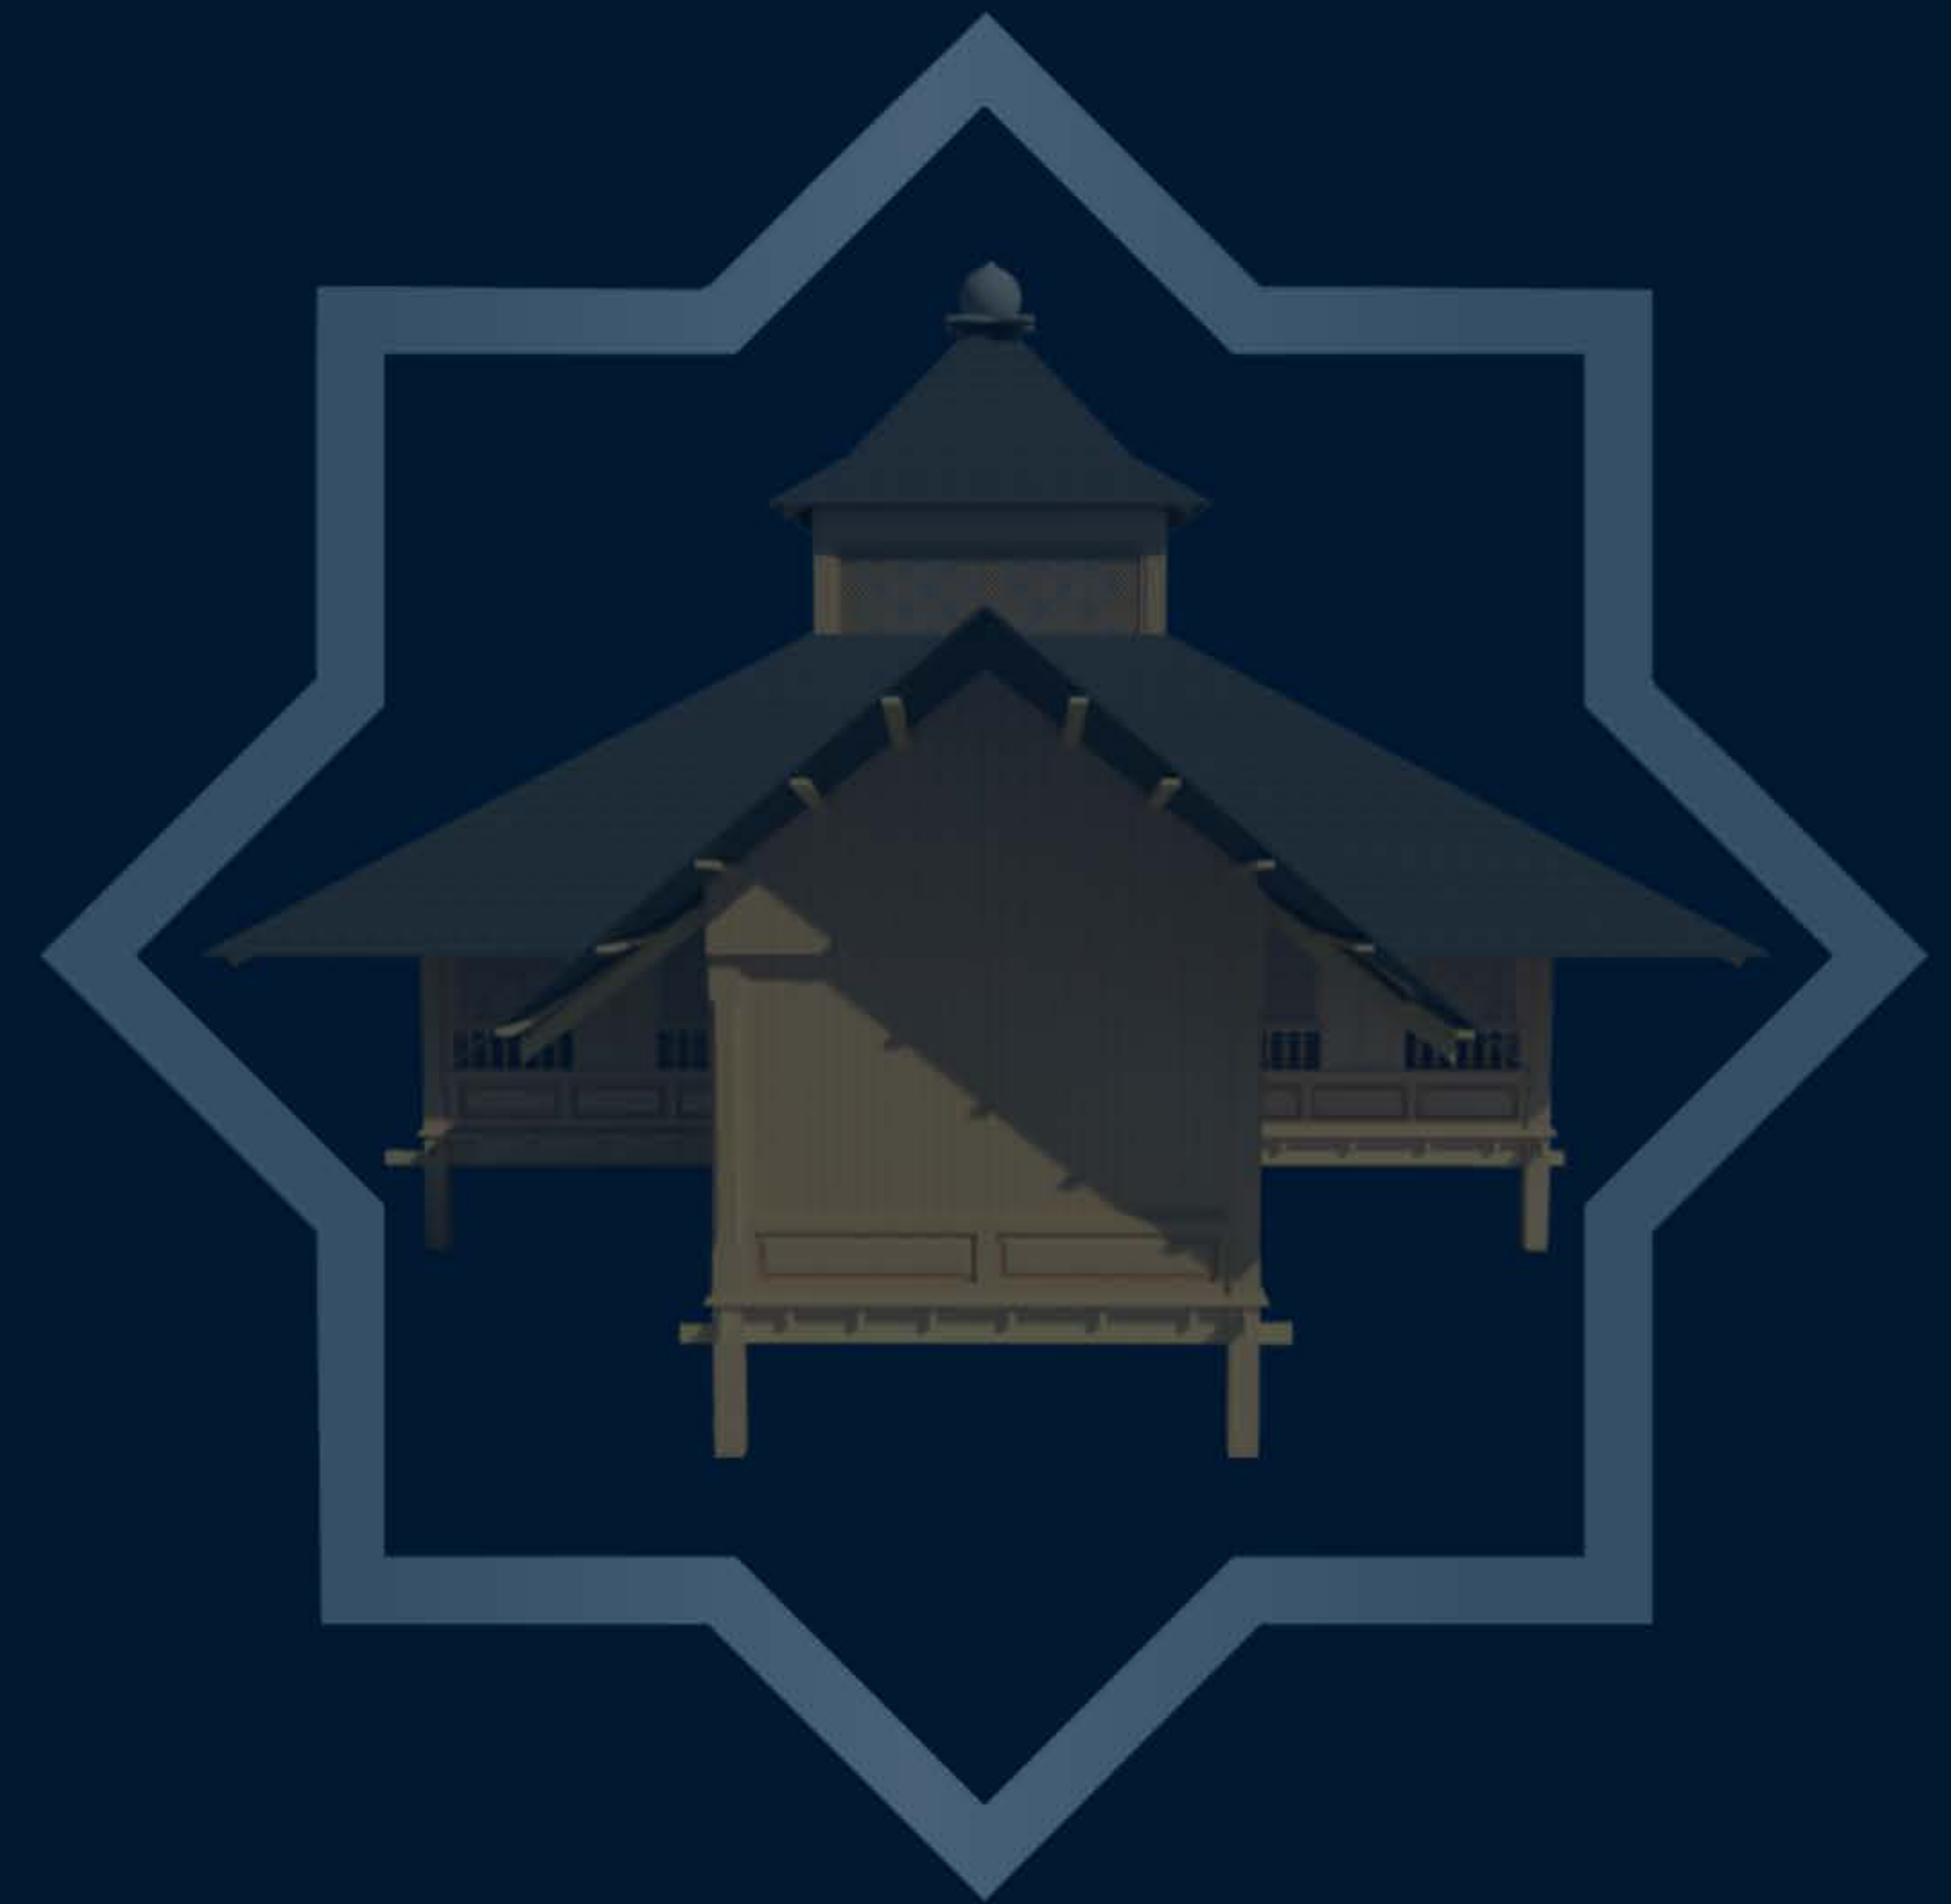
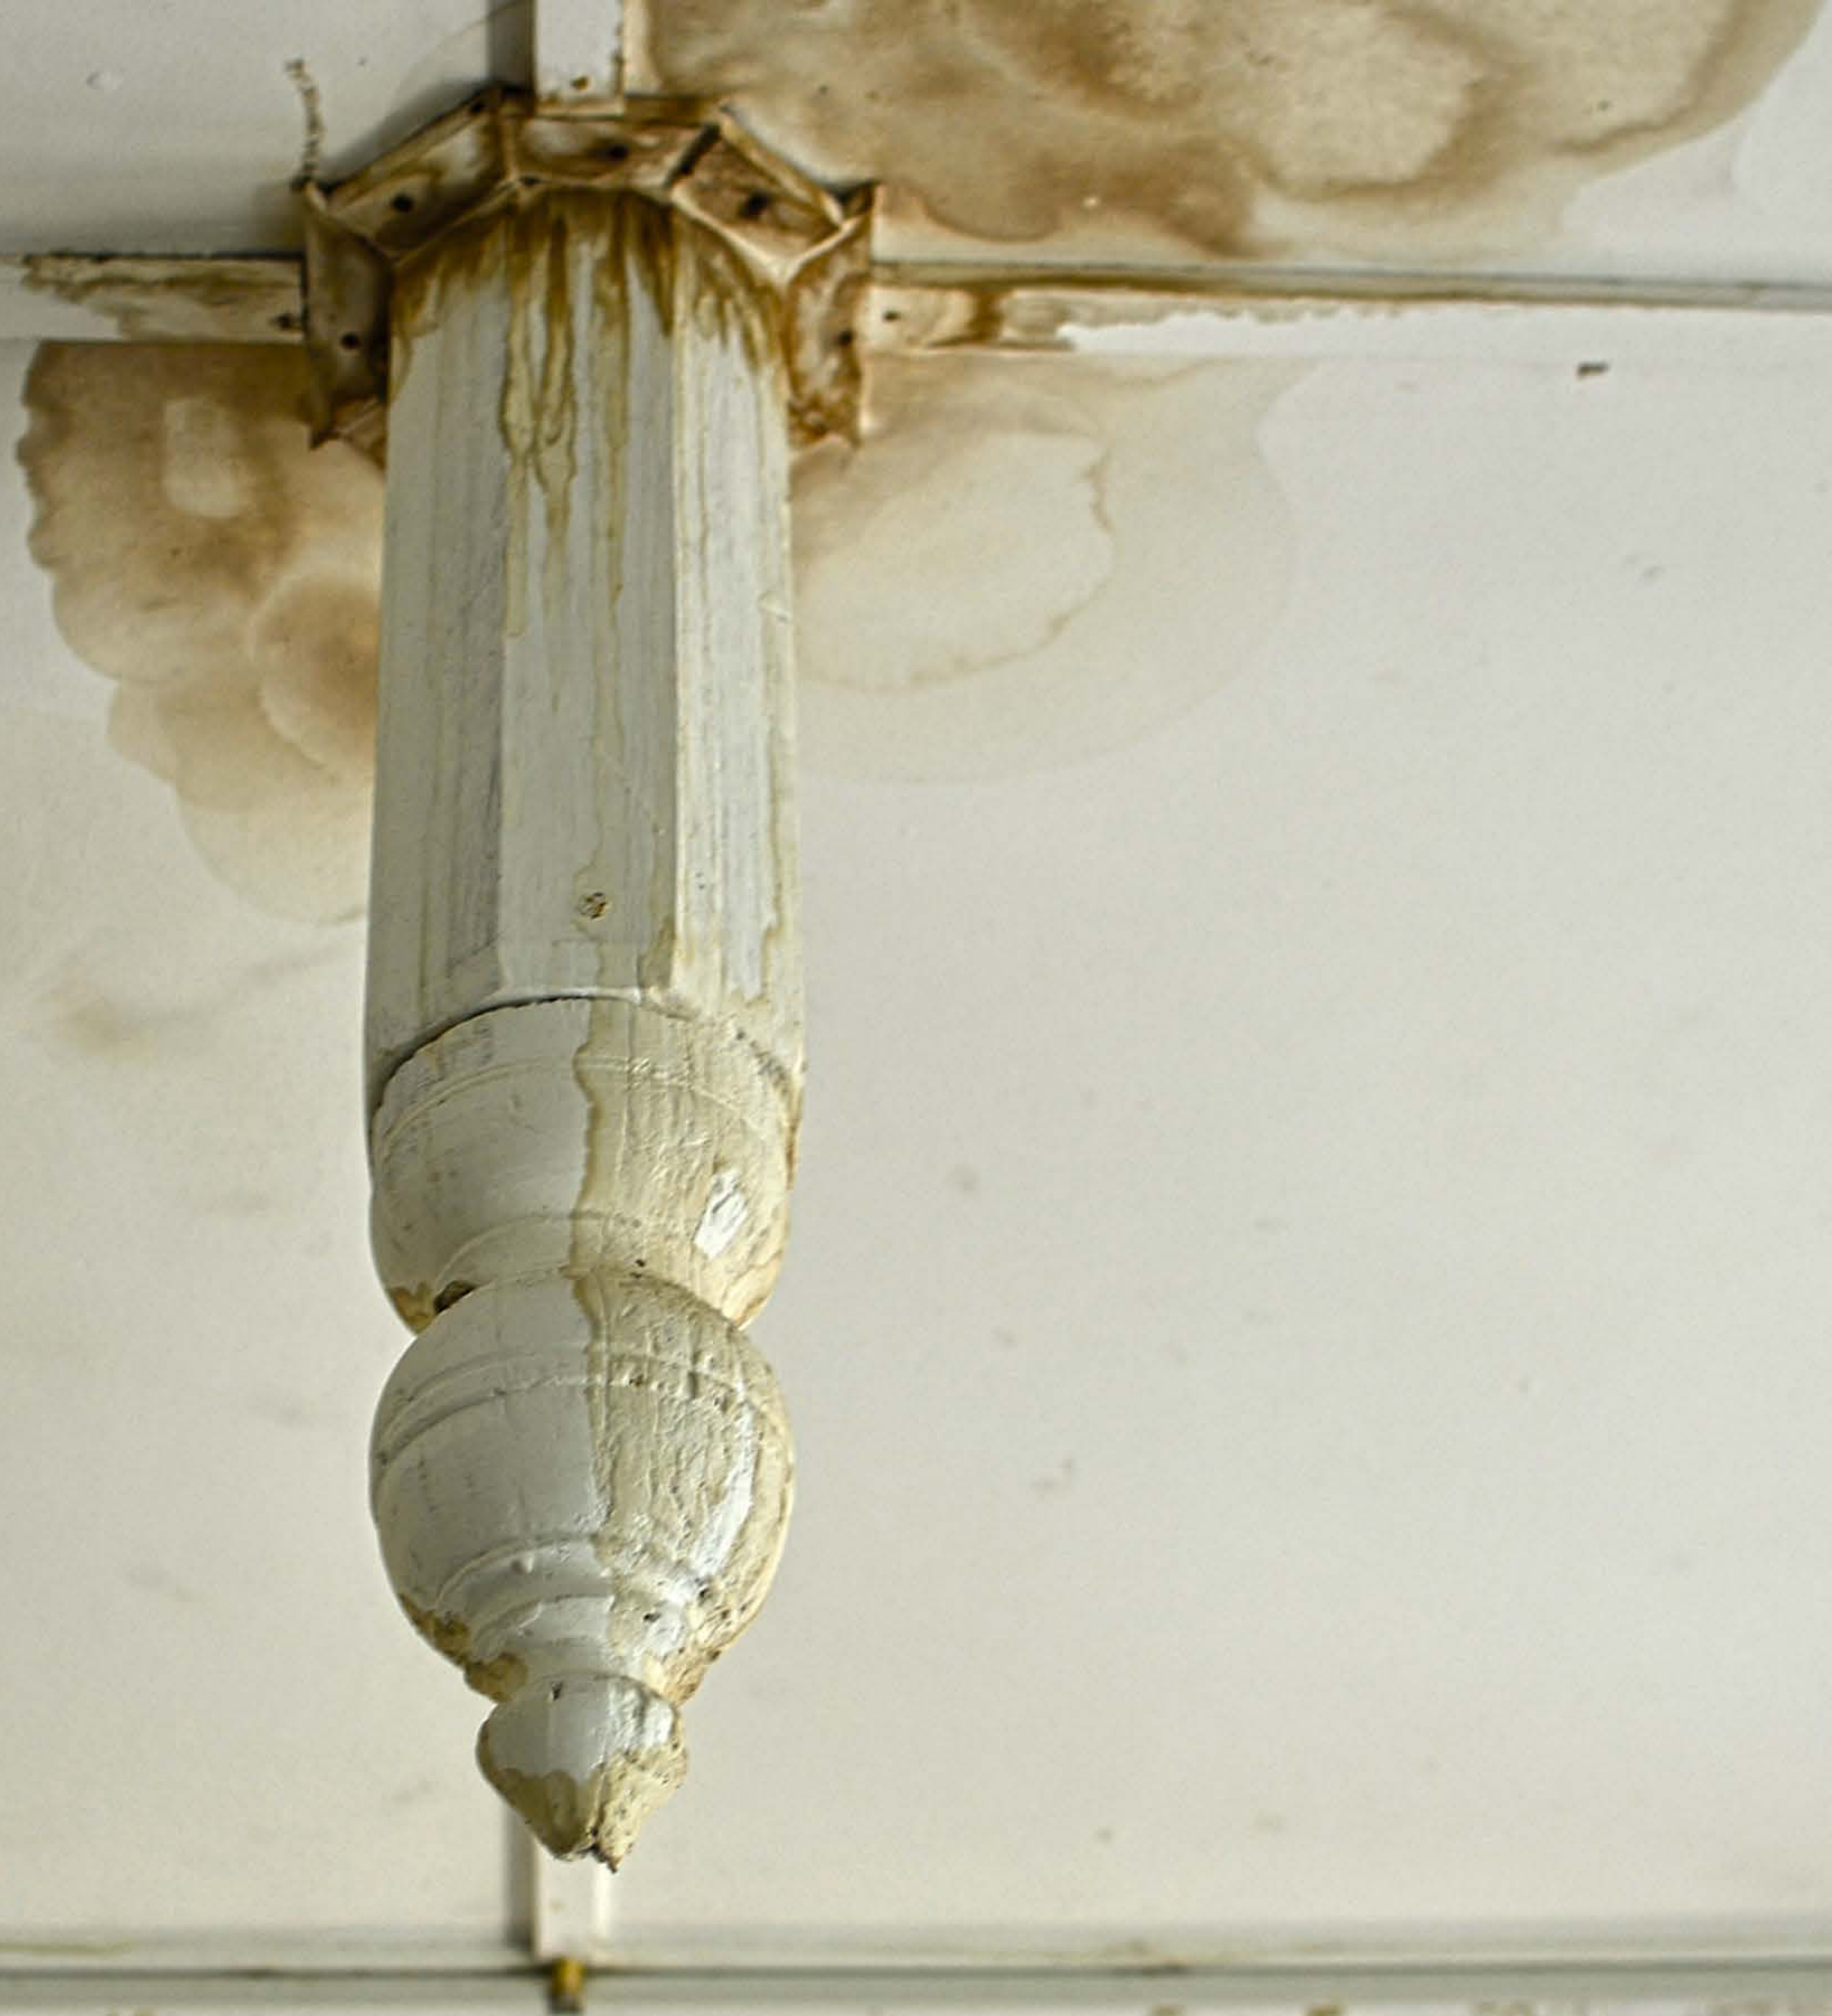
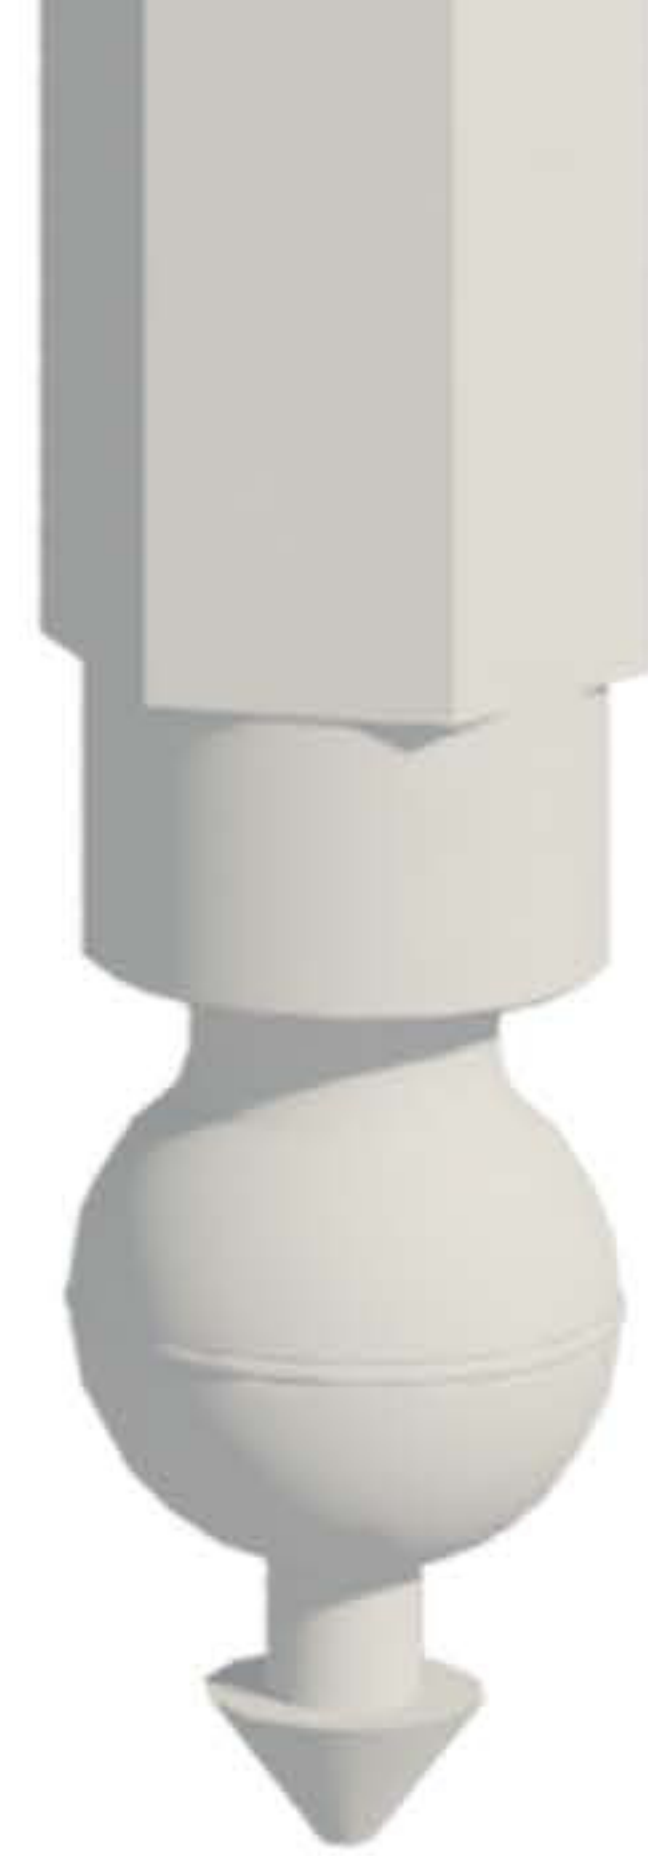
Tingkap Masjid Lama Kampung Kuala Serdang adalah dari jenis yang bukaannya ke luar dan mempunyai kayu kekisi di bahagian bawah tingkap dan “anyaman” sisir angin di tepi tingkap sebagai peredaran udara keluar dan masuk. Selain itu ia juga punca cahaya dari luar dapat masuk kedalam ruang dalaman. Sisir angin yang menggayakan kayu secara bersilang atau gaya “anyaman” menggunakan kayu berkelebaran 23mm kayu keras. Manakala bagi kekisi pula berdiameter 16mm bukaan kayu jenis cengal ponak berjaring besi .

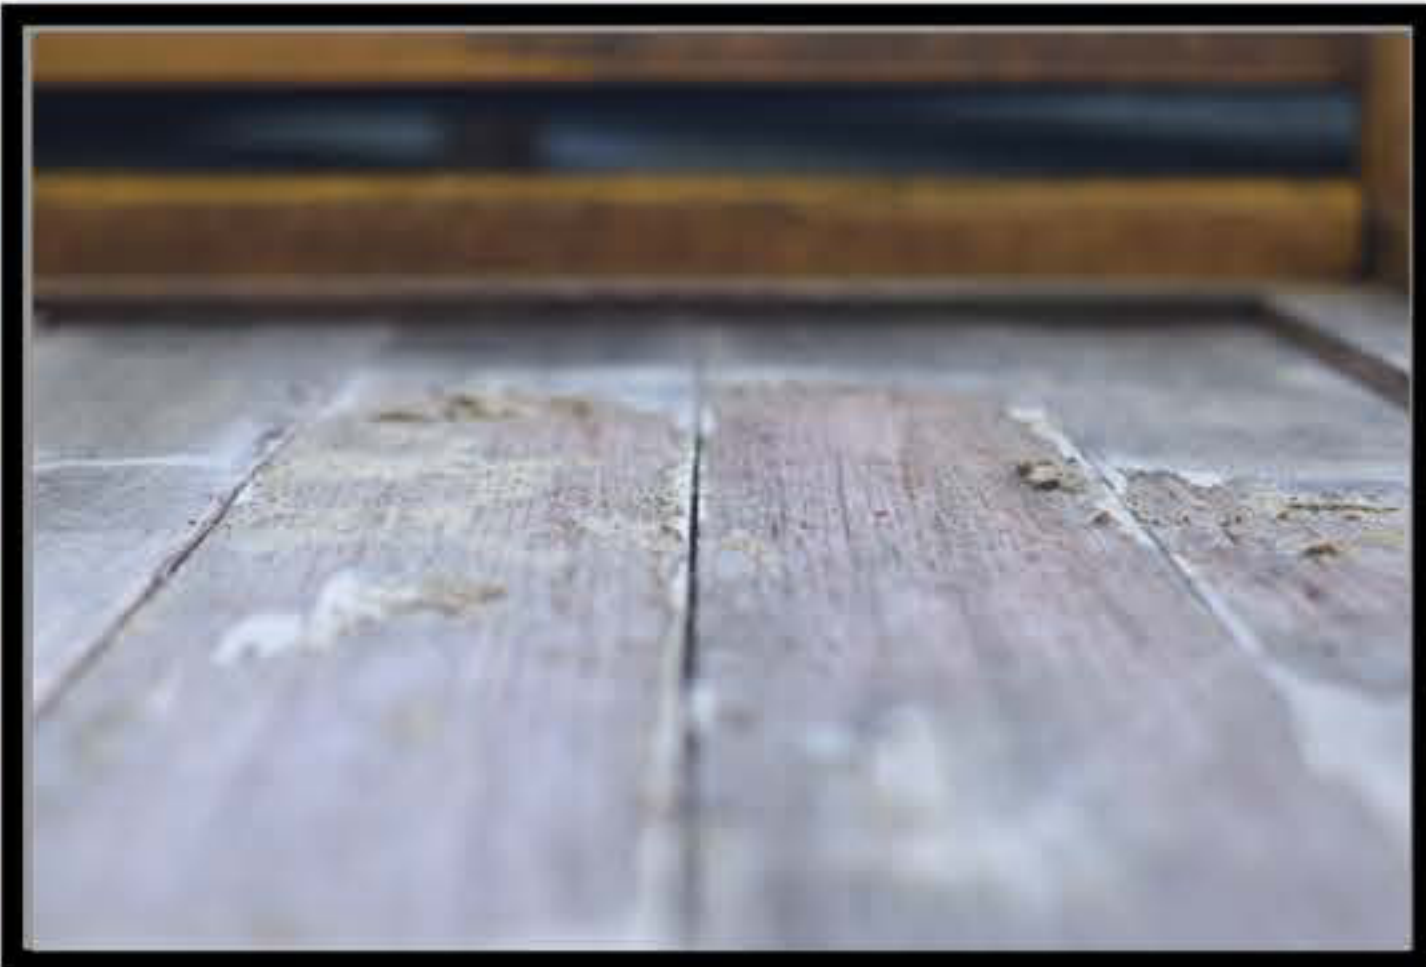
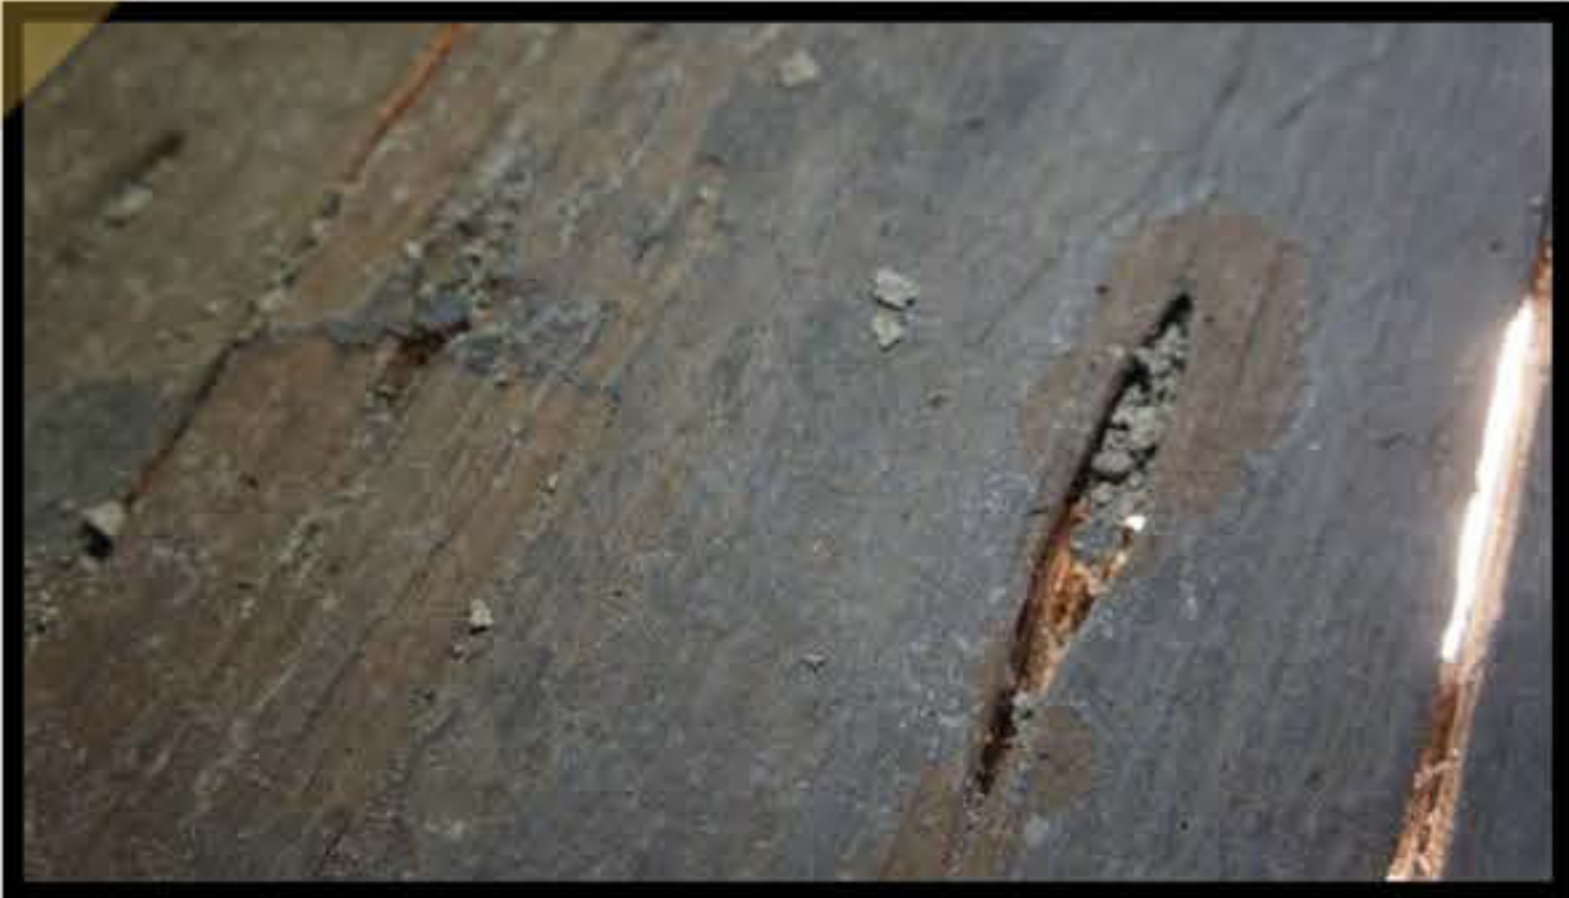
| BAHAGIAN | GAMBAR | JENIS KEROSAKAN<br>(PEREPUTAN DAN BERLUBANG) | PUNCA KEROSAKAN |
|---|---|---|---|
| LANTAI | <p>Gambar 33 : Lantai pada ruang solat</p> <p>Gambar 34 : Lantai yang mengalami pereputan</p> | <p>Hasil daripada kajian yang telah dilakukan ke atas Masjid Lama Kampung Kuala Serdang, terdapat beberapa kepingan kayu yang mengalami reputan dan masalah berlubang. Seperti yang dapat dilihat pada gambar 33 , terdapat kesan berlubang pada permukaan lantai pada bahagian ruang solat . Lubang yang terdapat pada lantai ini dipenuhi dengan habuk oleh kerana masjid ini sudah lama tidak digunakan .</p> <p>Lantai pada gambar 34 ini juga dilihat mengalami sedikit pereputan kesan daripada lubang yang terdapat padanya. Pereputan yang terhasil ini sedikit sebanyak akan membuatkan lantai masjid ini semakin tidak utuh untuk dijejaki dan boleh mendatangkan bahaya . Selain daripada itu , nilai estetika kayu ini juga akan hilang oleh kerana keaslian kayu ini telah berkurang oleh kerana berlaku pereputan dan berlubang.</p> | <p>Serangga adalah musuh utama bahan-bahan organik terutama kayu.. Contoh-contoh serangga yang biasa hinggap pada kayu adalah <i>silver-fish</i> iaitu dari jenis <i>thysanura</i> yang berwarna perak-kelabu. Peredaran hidupnya lebih kurang 2 hingga 3 tahun.</p> <p>Bukan itu sahaja, serangga yang sering menyerang bahan-bahan daripada kayu sehingga menyebabkan pereputan dan berlubang adalah anai-anai. Ia juga menyerang bahan-bahan organik yang lain seperti kulit, kertas dan kain. Anai-anai ini biasanya akan membuat lubang-lubang sebagai jalan dan rumahnya di dalam kayu. Pusingan hidup serangga ini memakan masa yang agak lama iaitu dalam tempoh enam bulan hingga setahun</p> |

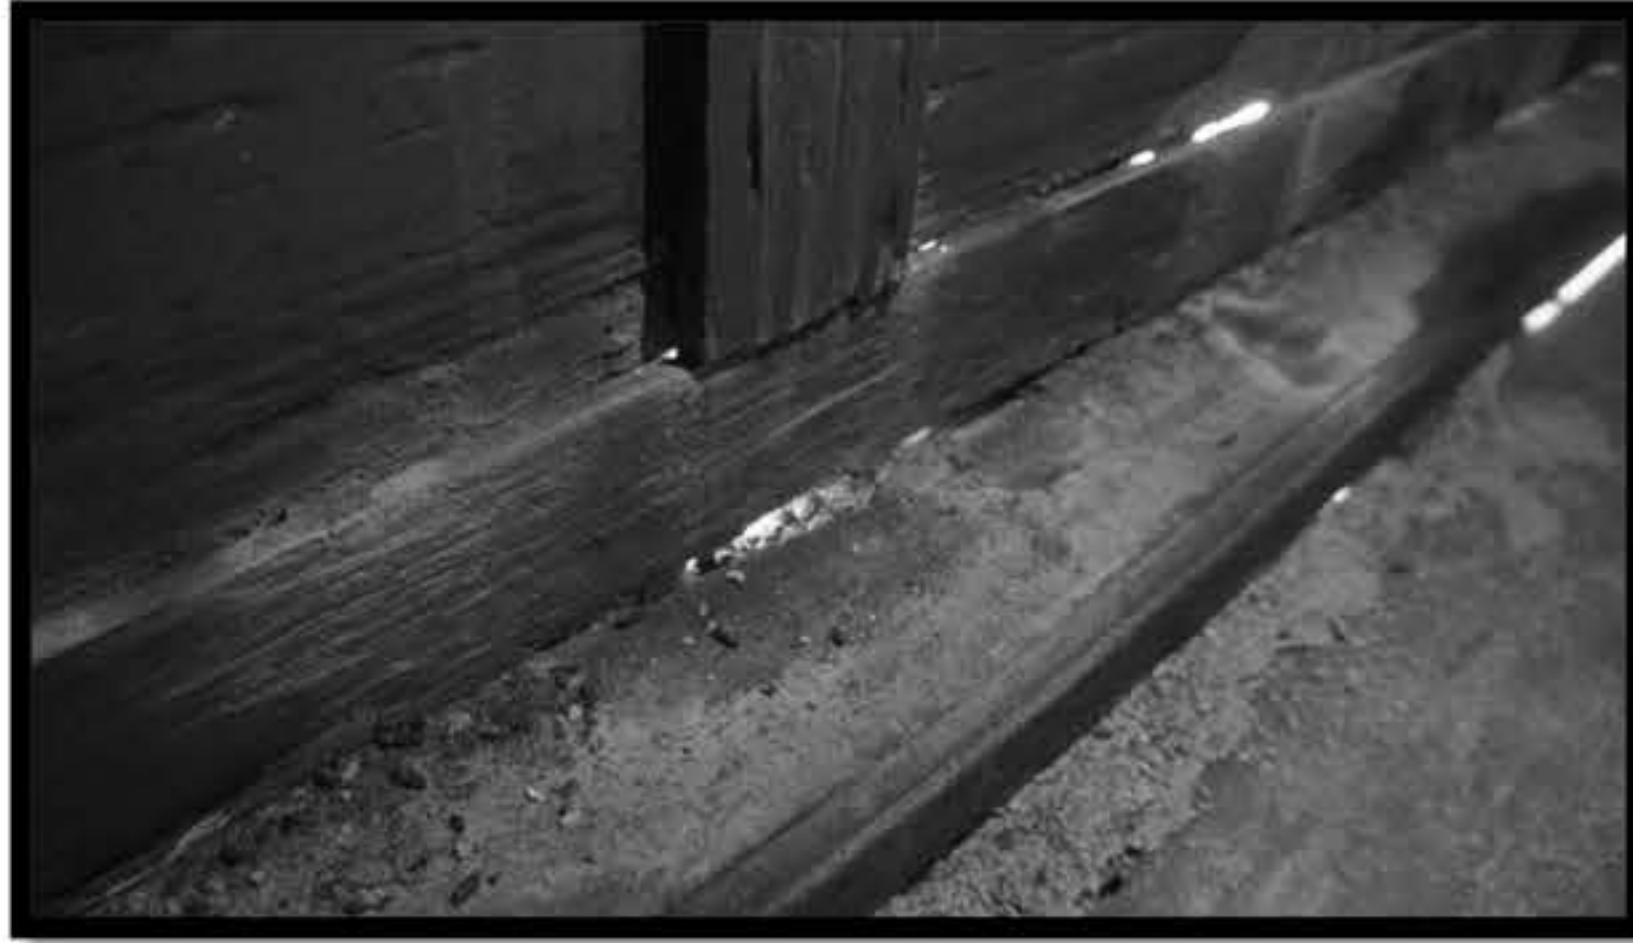
Gambar 35: Lantai yang sudah berhabuk

Gambar 35 menunjukkan jumlah habuk adalah banyak pada permukaan yang mengalami reputan oleh kerana kayu itu sudah kurang kualitinya. Anai- anai juga banyak bersarang pada kayu ini.

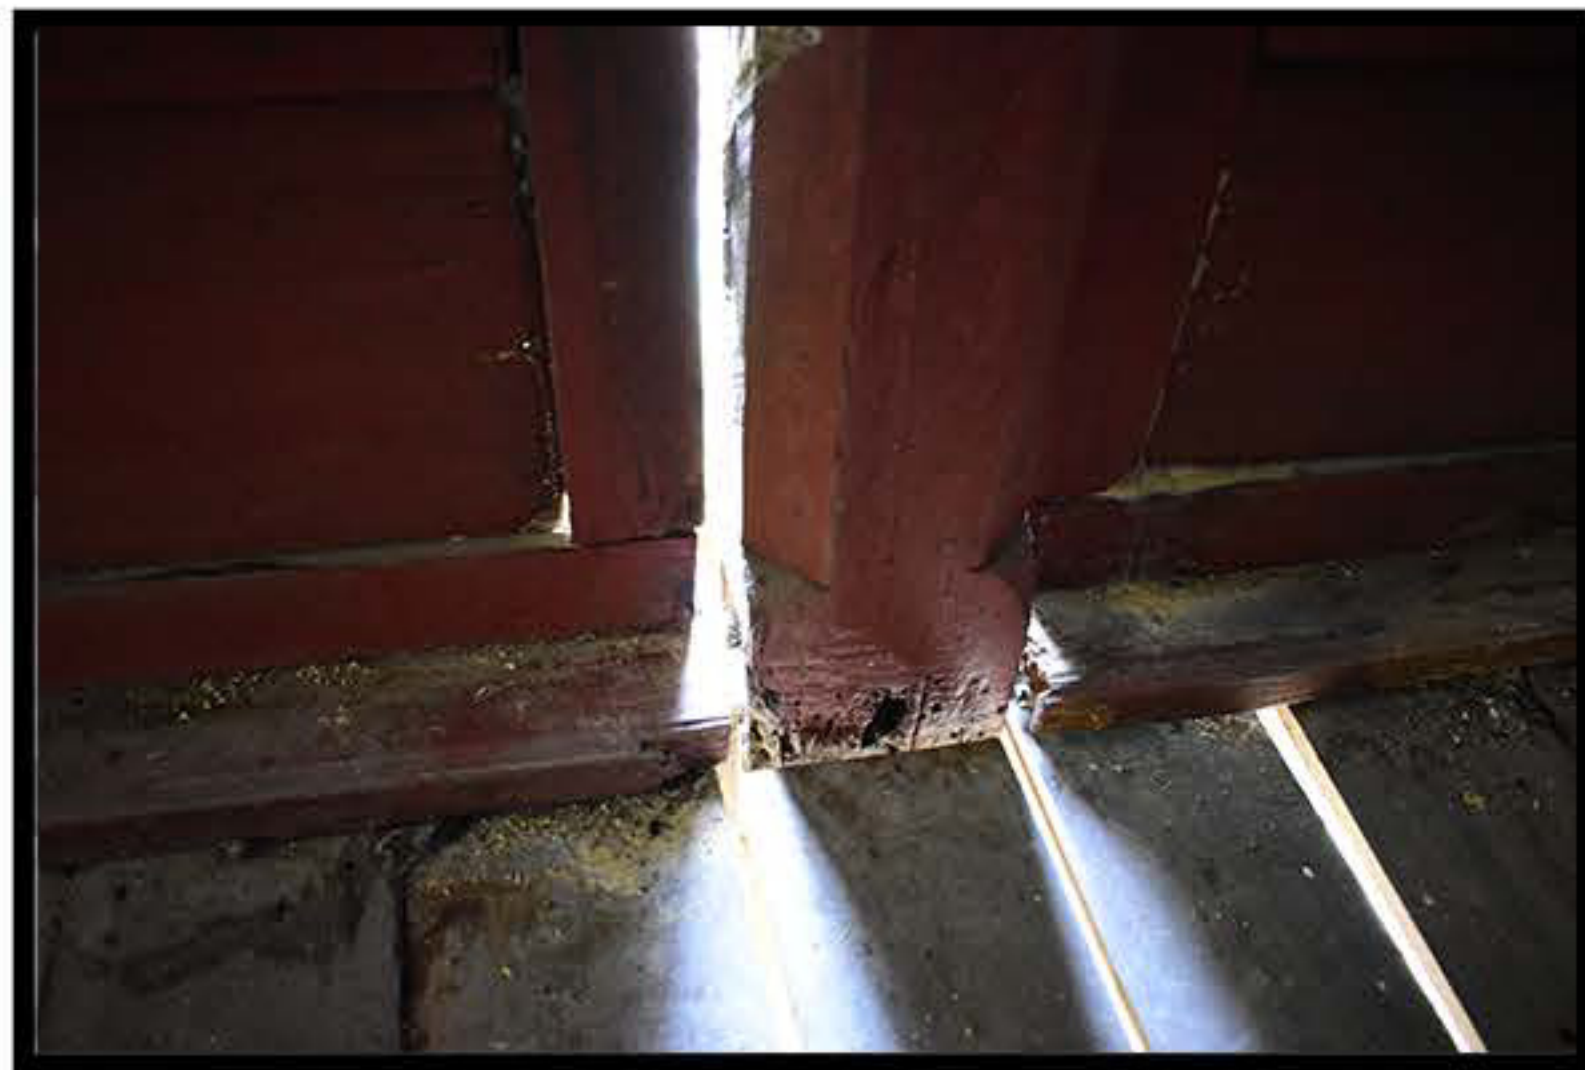
Gambar 36: Keadaan lantai berlubang

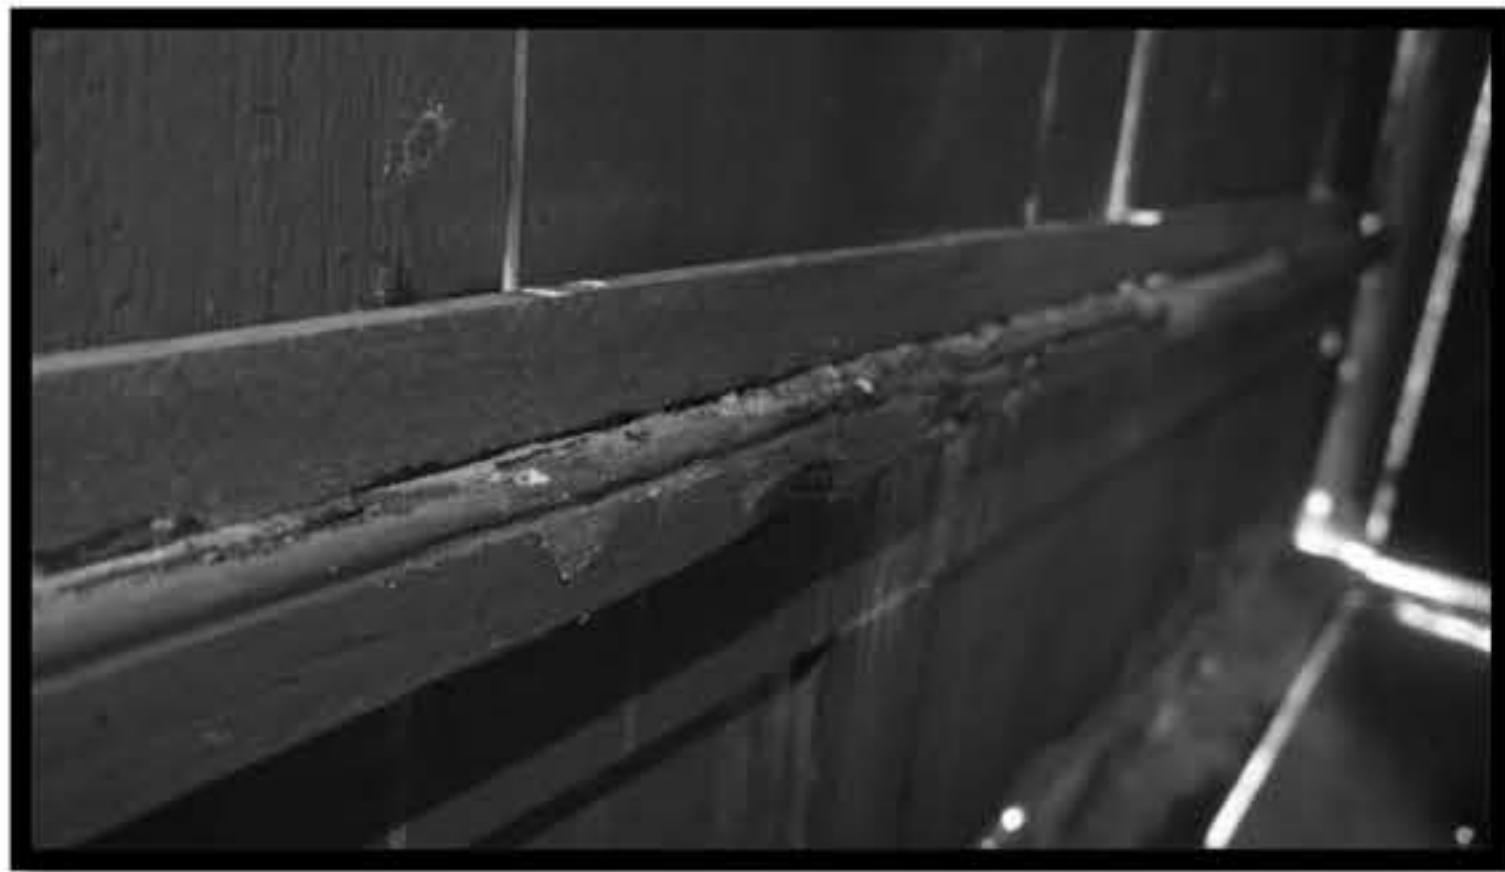
Gambar 38 : sarang anai-anai pada dinding

Pemerhatian juga menunjukkan terdapat pereputan pada bahagian dinding masjid dimana kelihatan sarang anai-anai yang berada disekeliling bahagian yang mereput itu.

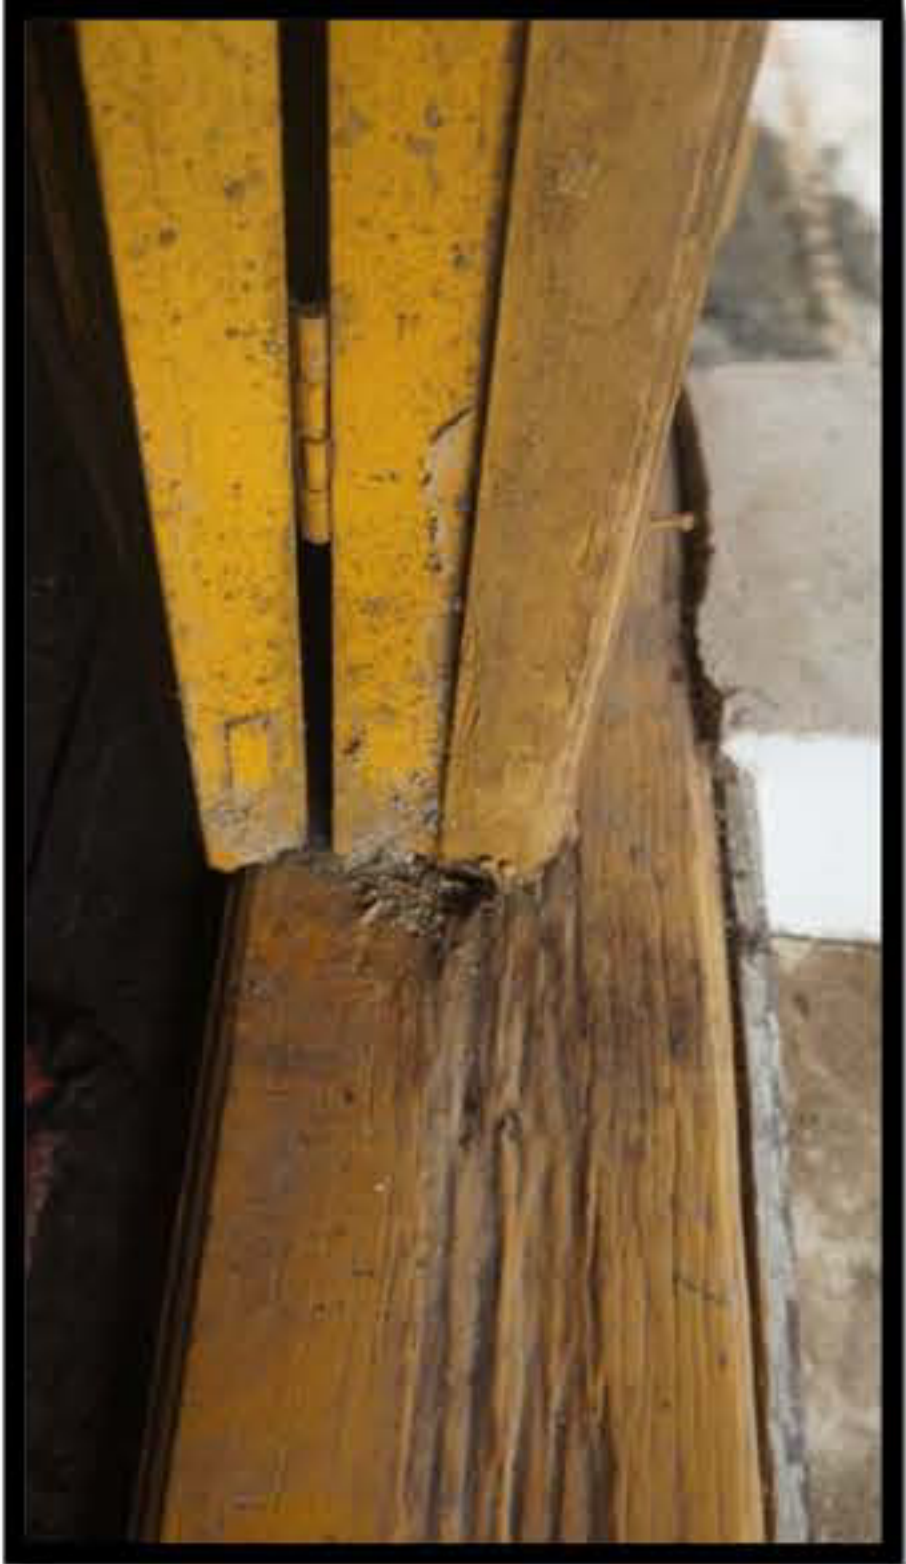
| <p><b>PINTU</b></p> | <p>Gambar 39 : bendul pada bahagian pintu</p> | <p>Pereputan pada bahagian bendul pintu jelas dapat dilihat apabila bentuk nya terdapat garis – garis halus yang seperti nya telah dimakan oleh serangga mahupun benda lain.</p> | |

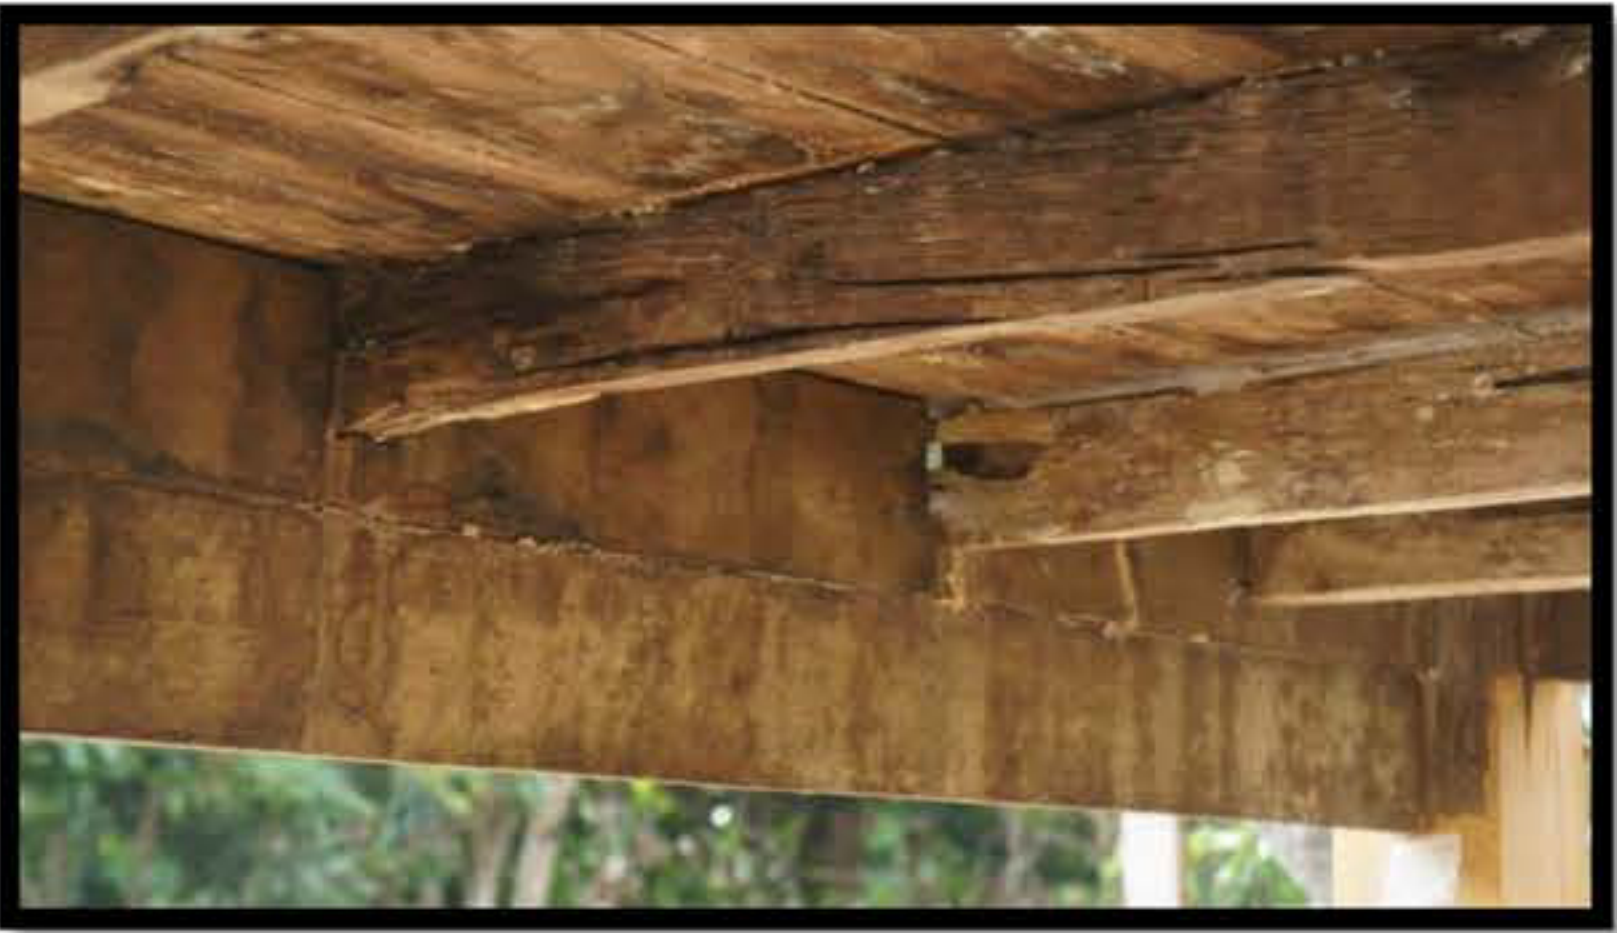
| <p><b>GELEGAR</b></p> | <p>Gambar 40 : pereputan pada bahagian gelegar</p> | <p>Terdapat garis-garis halus pada setiap gelegar lantai masjid dan saiz bagi setiap gelegar juga jelas kelihatan sudah tidak sama ada yang besar dan ada yang kecil.</p> | |

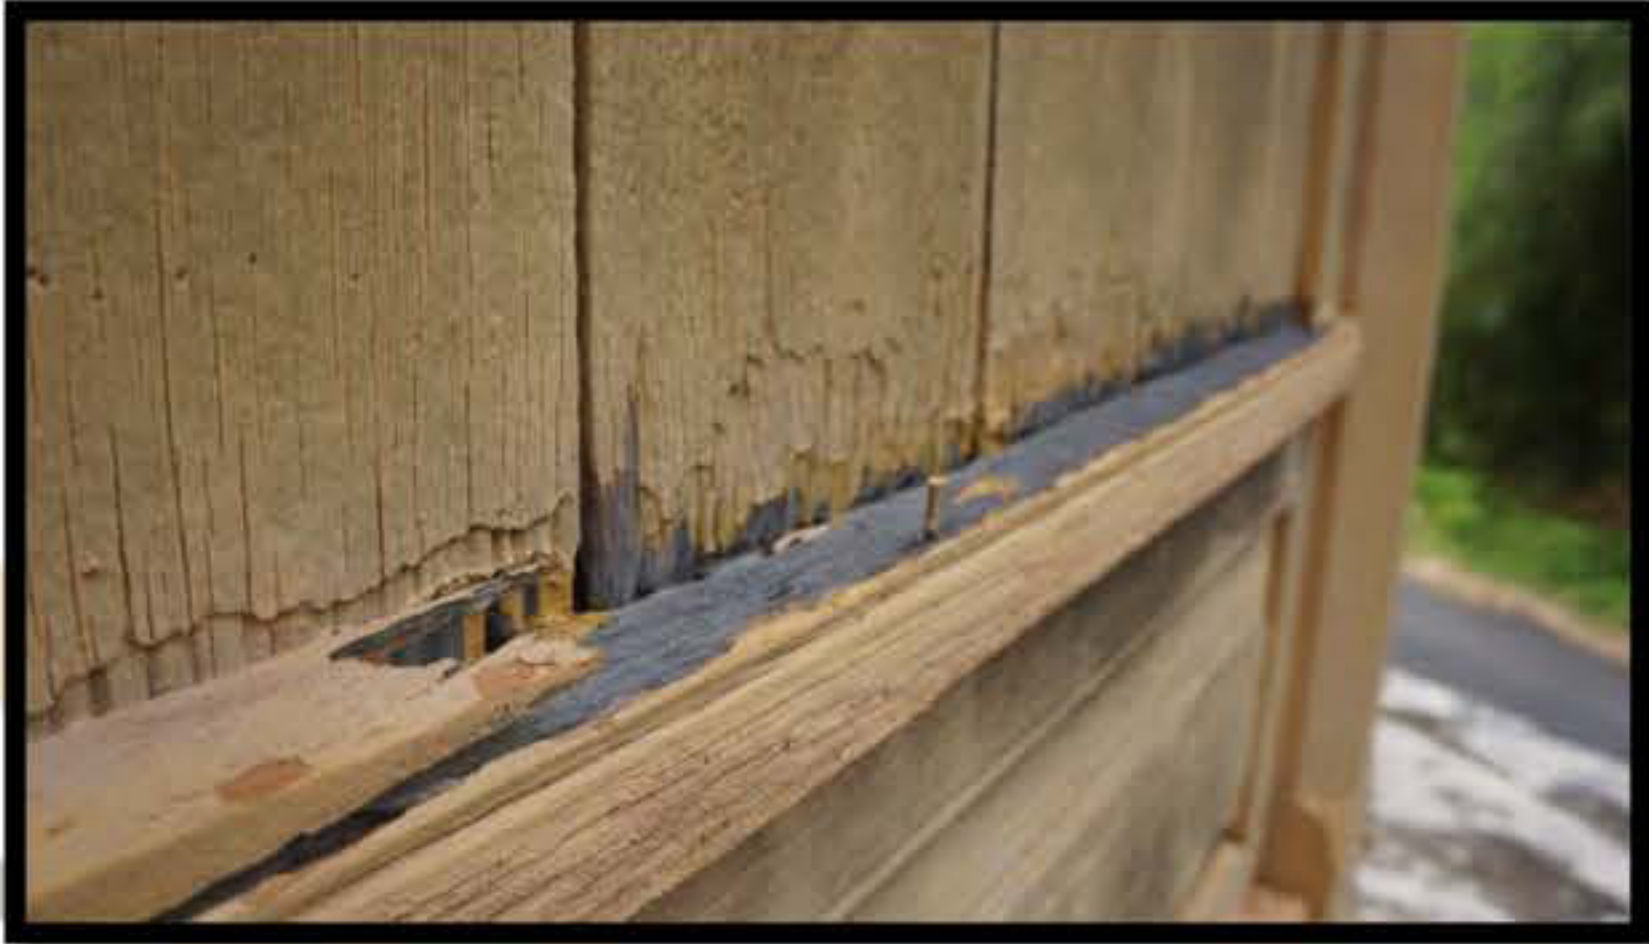
| BAHAGIAN | GAMBAR | JENIS KEROSAKAN<br>(KERETAKAN) | PUNCA KEROSAKAN |
|---|---|---|---|
| DINDING | <p>Gambar 41 : kayu yang mengalami keretakan</p> | <p>Kerosakan lain yang terdapat pada dinding masjid ini adalah keretakan pada bahagian luar mihrab. Keretakan ini kelihatan seperti kayu yang dipatahkan . Kerosakan ini membuatkan keadaan dinding masjid pada bahagian luar terjejas namun kerosakan ini tidak menyebabkan air hujan masuk kedalam masjid. Keretakan ini dapat dilihat pada gambar 19.</p> | <p>Iklim dan alam sekeliling sememangnya memberi kesan yang buruk kepada koleksi kayu. Suhu dan kelembapan udara yang berada di kawasan masjid akan bertindak ke atas bahan kayu melalui cara mekanikal.</p> <p>Melalui tindakan mekanikal, suhu yang tinggi akan menyebabkan bahan kayu mengembang dan mengucup pada suhu yang rendah. Jika perbezaan suhu iaitu perbezaan antara siang (panas) dan malam (sejuk) ini terlalu ketara boleh membawa kerosakan kepada bahan kayu seperti retak.</p> |

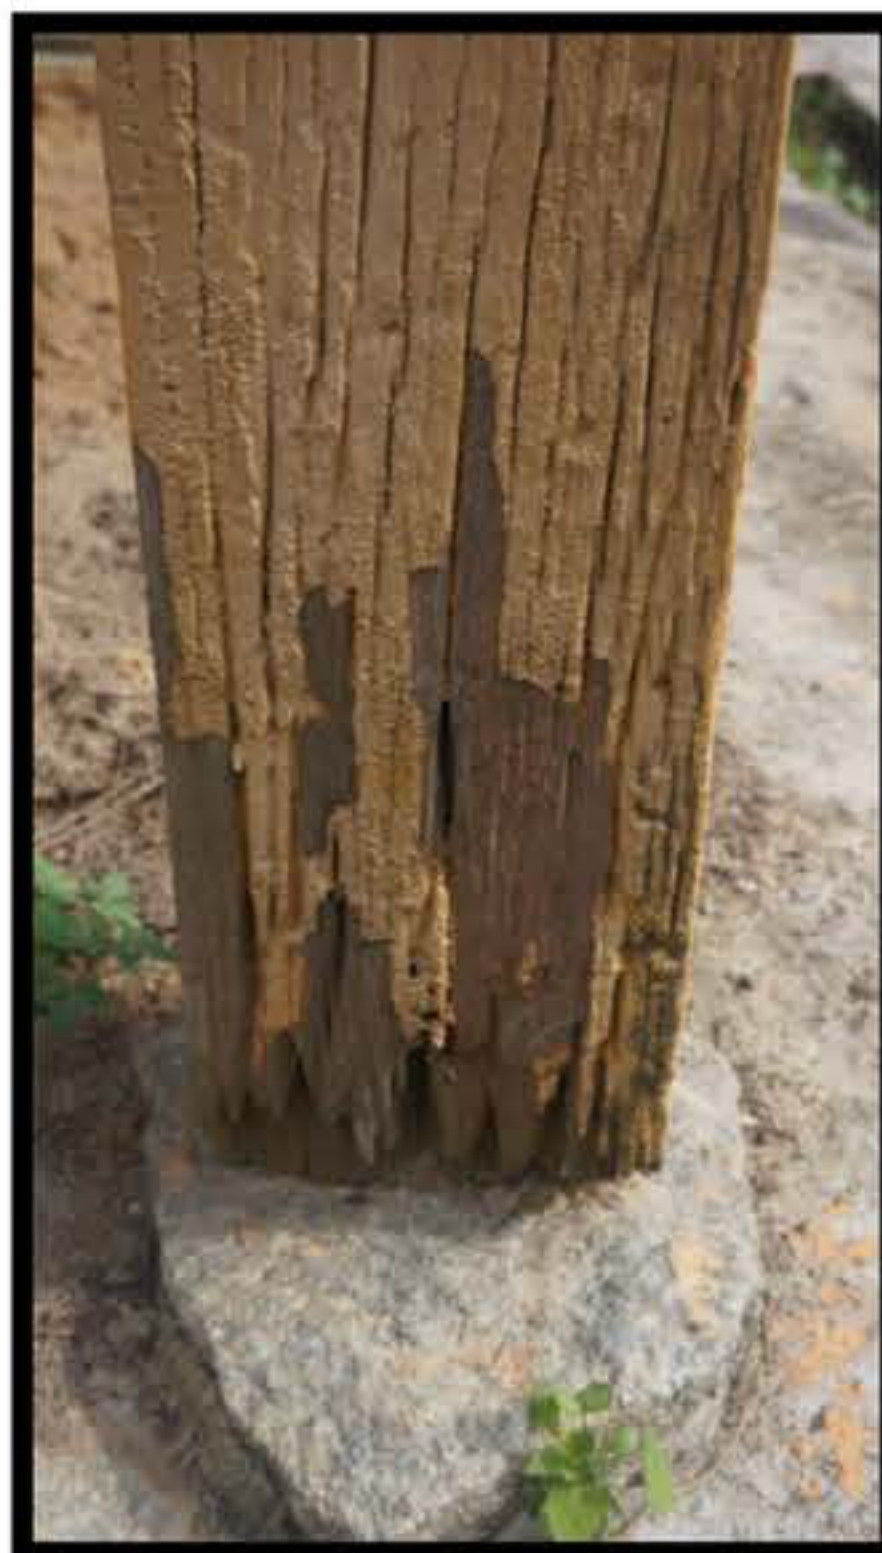
Gambar 43 : keretakan pada bahagian kaki tiang

Gambar 20 menunjukkan gambar keretakan yang berlaku pada salah satu tiang masjid ini. Oleh kerana usia masjid ini sudah melebihi 100 tahun maka ia mengalami banyak keretakan pada bahagian luar masjid.
