masjid lama hampung huala Serdang

MASJID LAMA KUALA SERDANG | Negeri Sembilan / Editor: NOR HASLINAWATI  
MOHD SAAD | NURUL EMYRA NADIA BT ZULKIFLIE

Unit Kajian Alam Warisan Negeri Sembilan  
Jabatan Kejuruteraan Awam  
Politeknik Port Dickson  
KM 14 Jalan Pantai  
71050 Si Rusa  
Port Dickson  
Negeri Sembilan  
Malaysia

**MASJID LAMA KG. KUALA SERDANG** merupakan bangunan seni bina warisan yang terletak di Kampung Kuala Serdang, Tg. Ipoh Kuala Pilah, Negeri Sembilan. Objektif lukisan lukisan terukir ini dijalankan adalah untuk mewujudkan keselarasan dalam pengendalian projek lukisan terukir, Diploma Seni Bina di Politeknik Port Dickson.

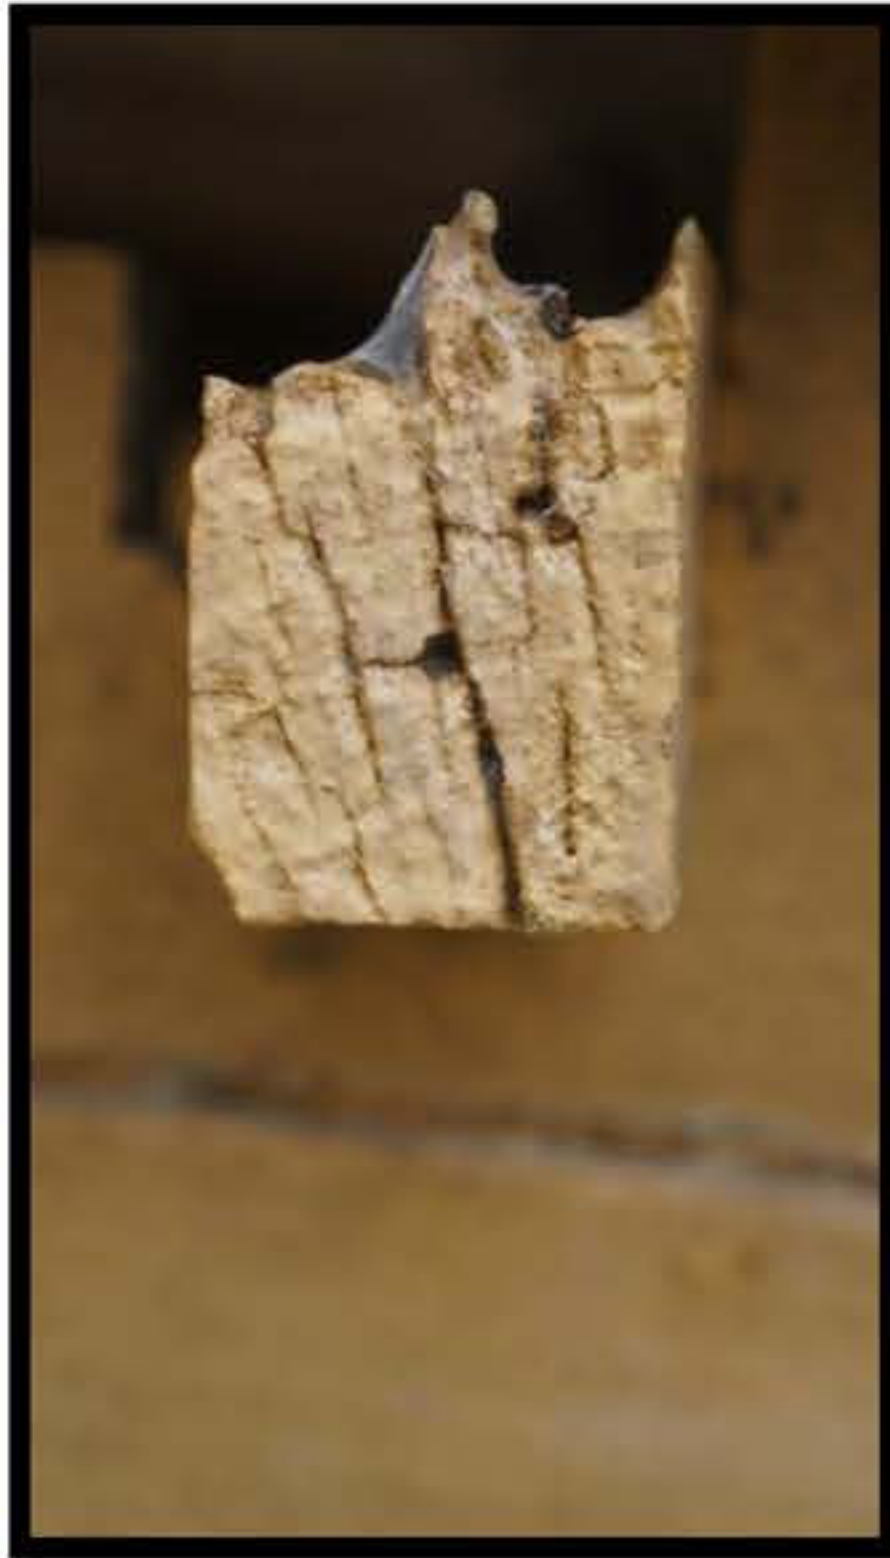
Gambar 44 : gelegar pada masjid

Sebahagian kecil pada setiap gelegar masjid ini telah mengalami keretakan seperti gambar 44. Bentuk segi empat tepat sudah tidak dapat dilihat pada setiap gelegar oleh kerana sebahagian kecilnya telah hilang.

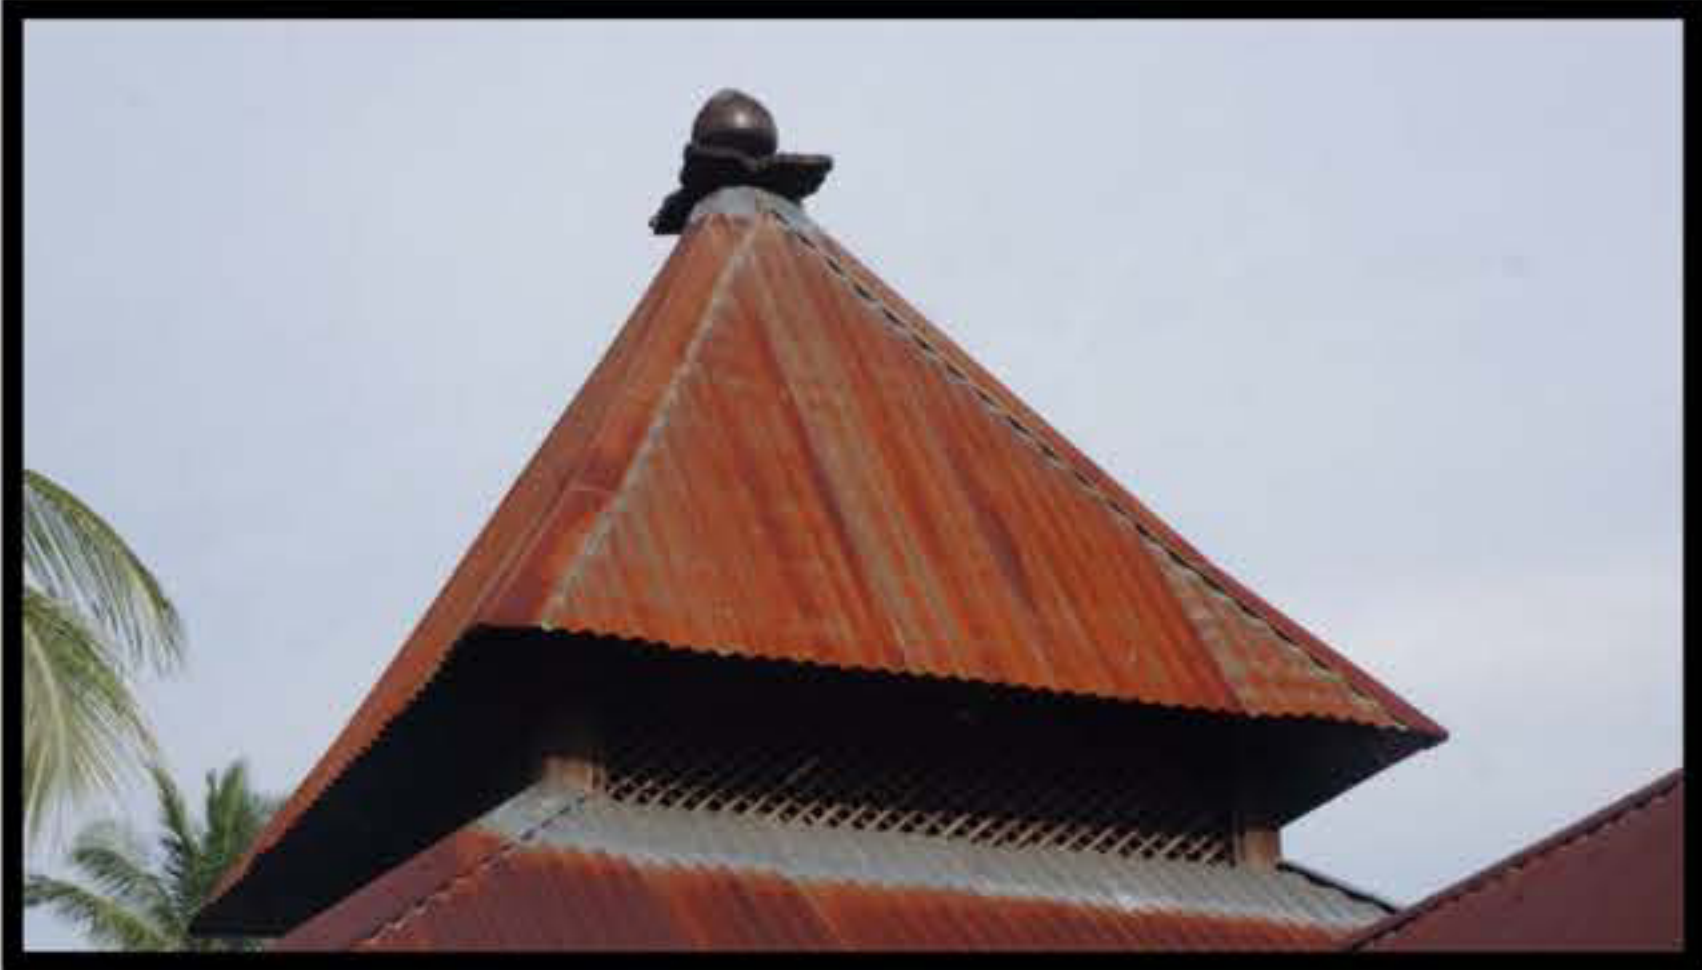
| BAHAGIAN | GAMBAR | JENIS KEROSAKAN<br>(PERUBAHAN WARNA / PUDAR ) | PUNCA KEROSAKAN |
|---|---|---|---|
| BUMBUNG | <p data-bbox="507 873 928 905">Gambar 45 : bumbung masjid</p> | <p data-bbox="1107 478 2041 1213">Masjid lama ini menggunakan bumbung zink pada keseluruhan masjid. Kerosakan yang berlaku apabila menggunakan bumbung zink adalah warnanya akan berubah menjadi coklat kemerah merahan apabila terlalu terdedah kepada hujan dan panas . Hampir keseluruhan bumbung masjid sudah berubah warna daripada warna asalnya iaitu kelabu. Hal ini dapat dilihat pada gambar 45 iaitu gambar pada bahagian bumbung atas masjid.</p> | <p data-bbox="2071 478 2873 1129">Sinaran matahari dan tiupan angin pula akan mempercepatkan proses pengeringan pada permukaan kayu di mana akan membuatkan kayu menjadi pecah sekaligus membenarkan kelembapan meresap dan akibatnya kayu akan menjadi rapuh. Apabila kayu menjadi rapuh, permukaan kayu senang mengalami perubahan warna.</p> <p data-bbox="2071 1171 2873 1644">Jumlah cahaya yang menimpa bahan kayu akan menentukan kadar kerosakannya. Di samping itu, tempoh bahan kayu terdedah kepada cahaya adalah menjadi faktor kedua penting dalam menentukan kadar pudar yang dialami oleh bahan kayu.</p> |

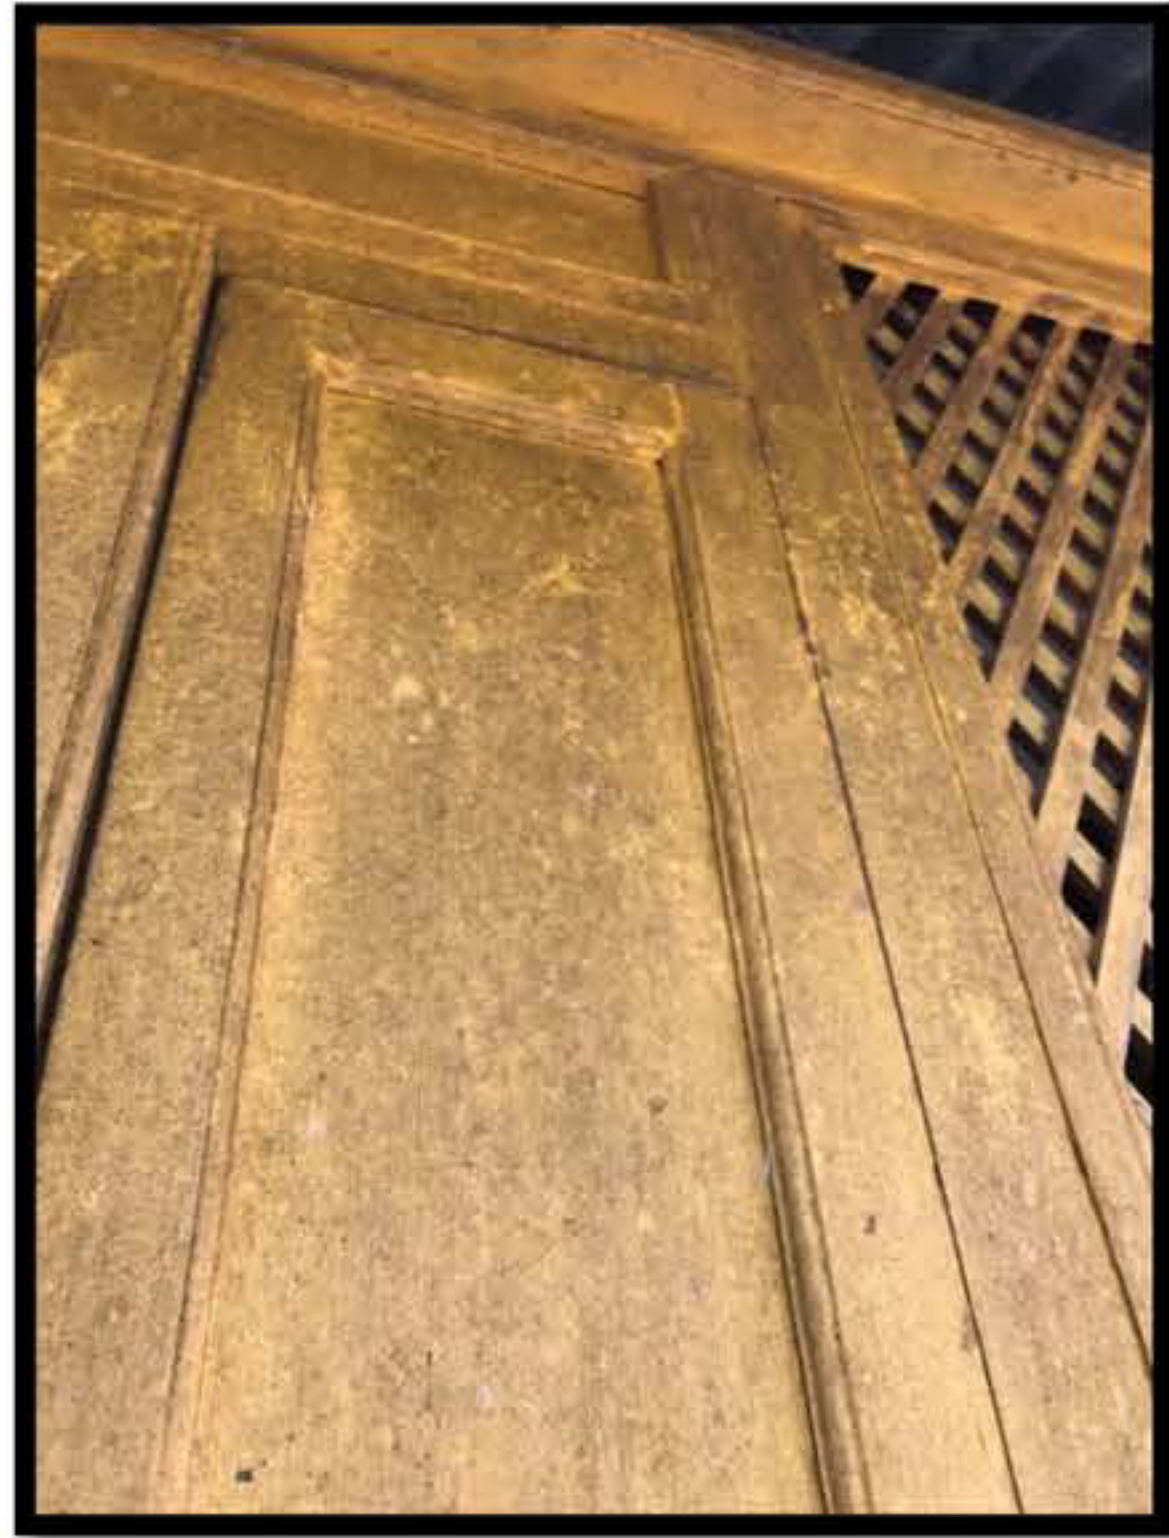
Gambar 46 : panel tingkap

Gambar 46 menunjukkan salah satu panel tingkap yang telah berubah warna akibat kotoran. Panel tingkap ini yang pada asalnya berwarna jingga kini sudah menjadi semakin hitam. Terdapat tompokan hitam yang banyak pada panel ini yang membuatkan ia kelihatan kotor.

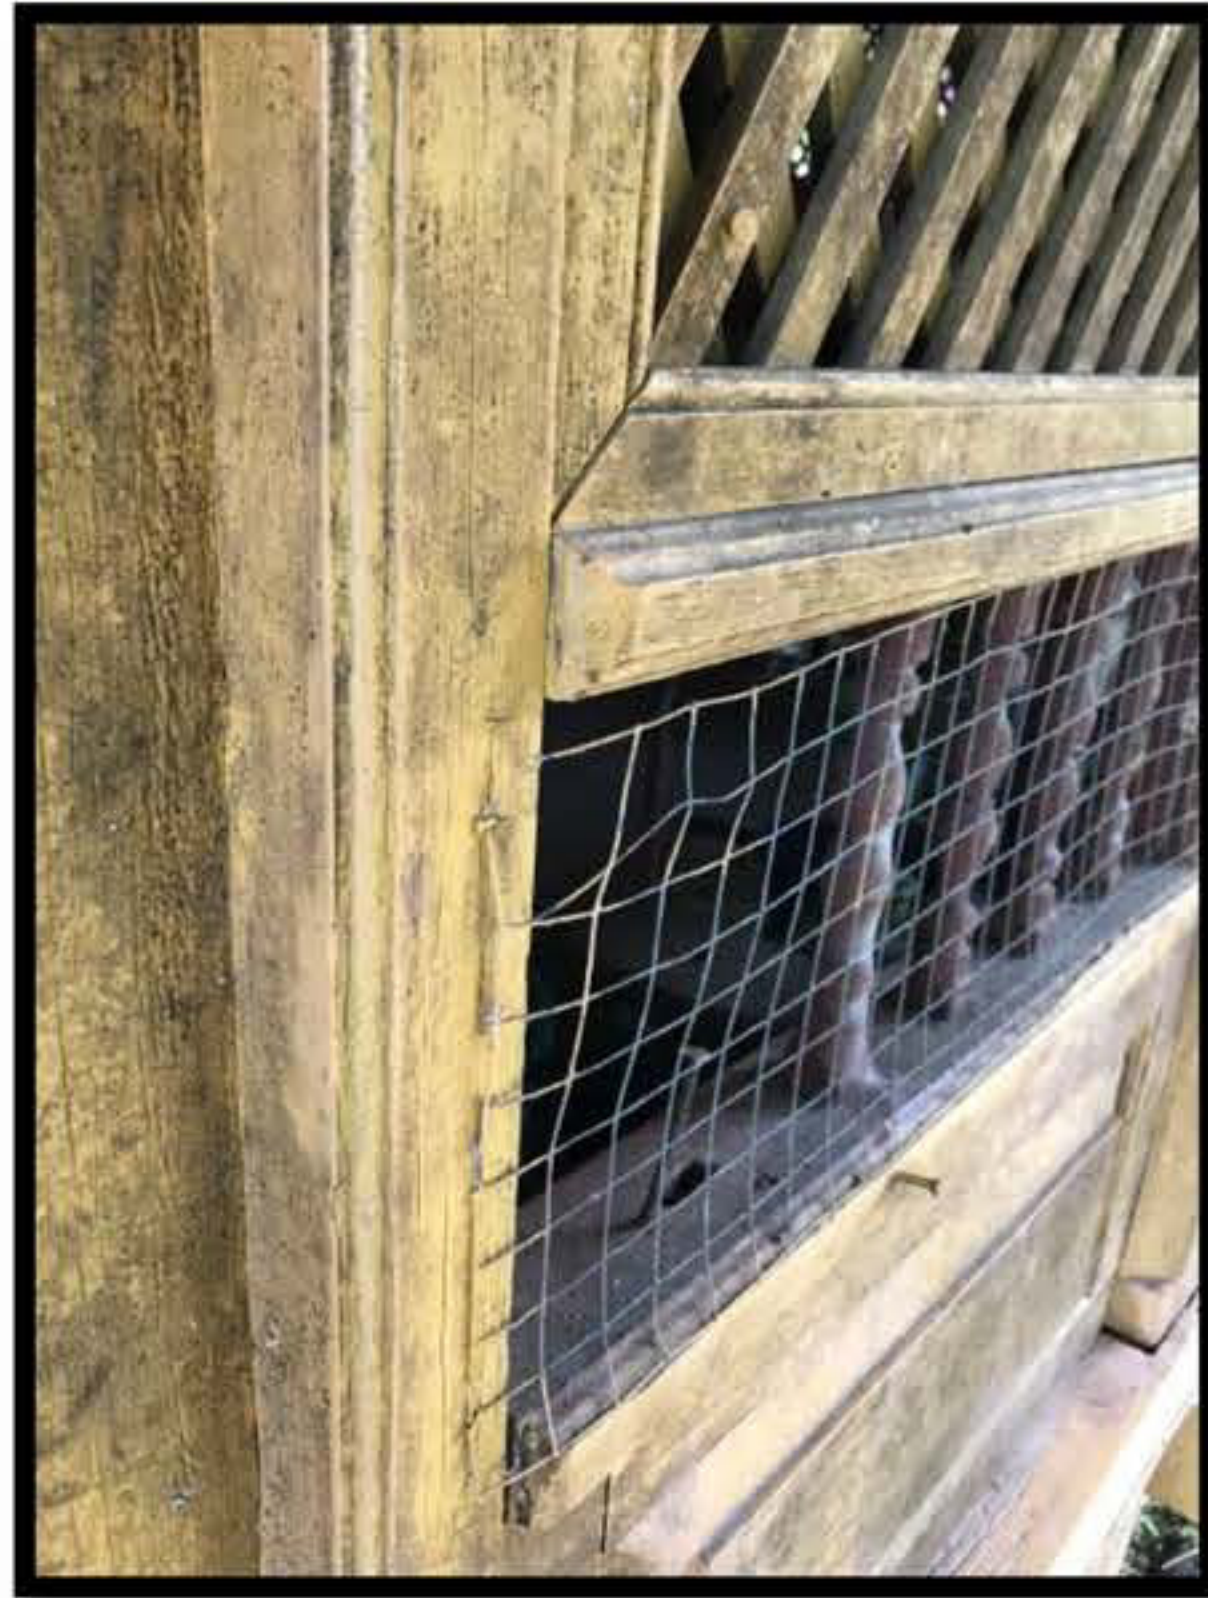
Gambar 47 : tompokan hitam pada tingkap

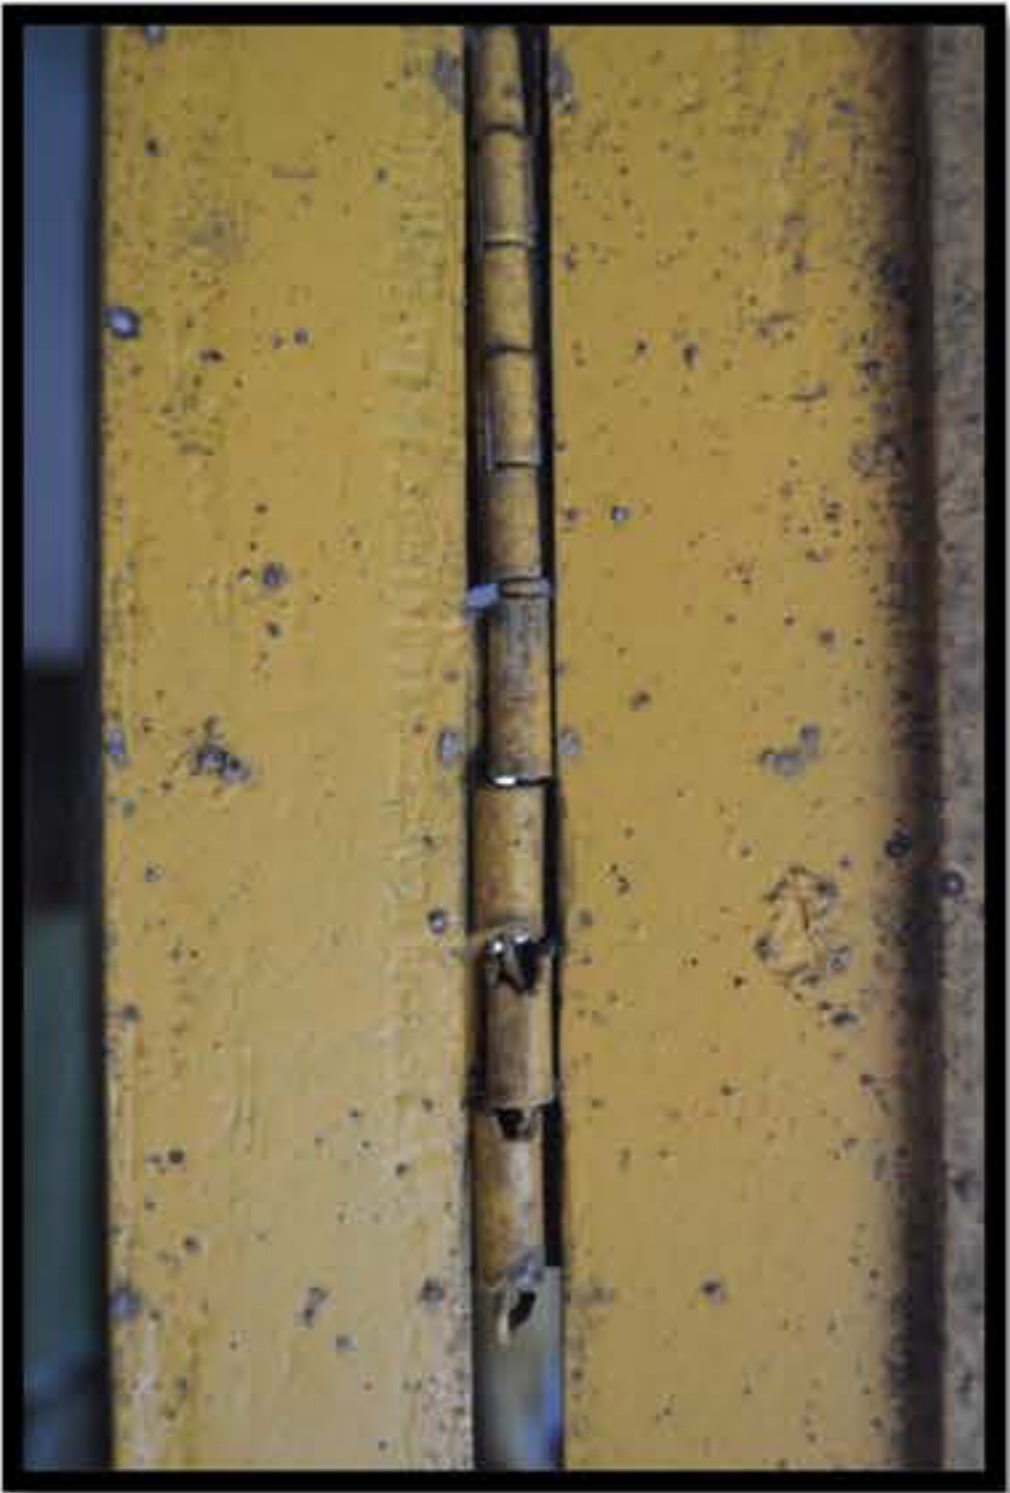
| BAHAGIAN | GAMBAR | JENIS KEROSAKAN<br>(PENGARATAN) | PUNCA KEROSAKAN |
|---|---|---|---|
| PINTU | <p data-bbox="537 1157 905 1192">Gambar 48 : engsel pintu</p> | <p data-bbox="1107 470 2047 947">Kerosakan seperti karat dapat dilihat dengan jelas pada engsel pintu masjid. Bahan-bahan yang diperbuat daripada besi selalunya mengalami proses pengaratan . Melalui pemerhatian , engsel masjid ini juga sudah semakin mereput dan terdapat habuk padanya.</p> <p data-bbox="1107 1066 2047 1629">Proses pengaratan juga terhasil apabila <i>Ferrous</i>, <i>Ferric hidroksid</i> dan <i>Hydrated Ferric Oxide</i> telah bercampur antara satu sama lain. Bahan-bahan ini tidak memberi fungsi kepada engsel pintu sebagai lapisan perlindungan malahan bahan-bahan pengaratan itu telah meningkatkan lagi proses pengaratan (Sanim Ahmad, 1988).</p> | <p data-bbox="2071 470 2878 680">Kelembapan udara akan menyebabkan barangan besi seperti engsel pintu mengalami proses pengaratan.</p> <p data-bbox="2071 726 2878 1115">Jika engsel pintu diselaputi dengan lapisan debuan berwarna hijau, maka proses pengaratan masih aktif. Engsel pintu akan stabil jika perubahan suhu dan kelembapan udara dapat dikawal.</p> <p data-bbox="2071 1161 2878 1892">Bukan itu sahaja, pencemaran udara juga merupakan salah satu punca pengaratan yang berlaku pada engsel pintu. Hal ini demikian kerana terdapat gas-gas yang mengandungi asid seperti karbon dioksida dan sulfur hasil daripada pembakaran telah bercampur dengan komponen biasa yang terdapat dalam udara. Contohnya, campuran oksigen dengan udara lembap</p> |

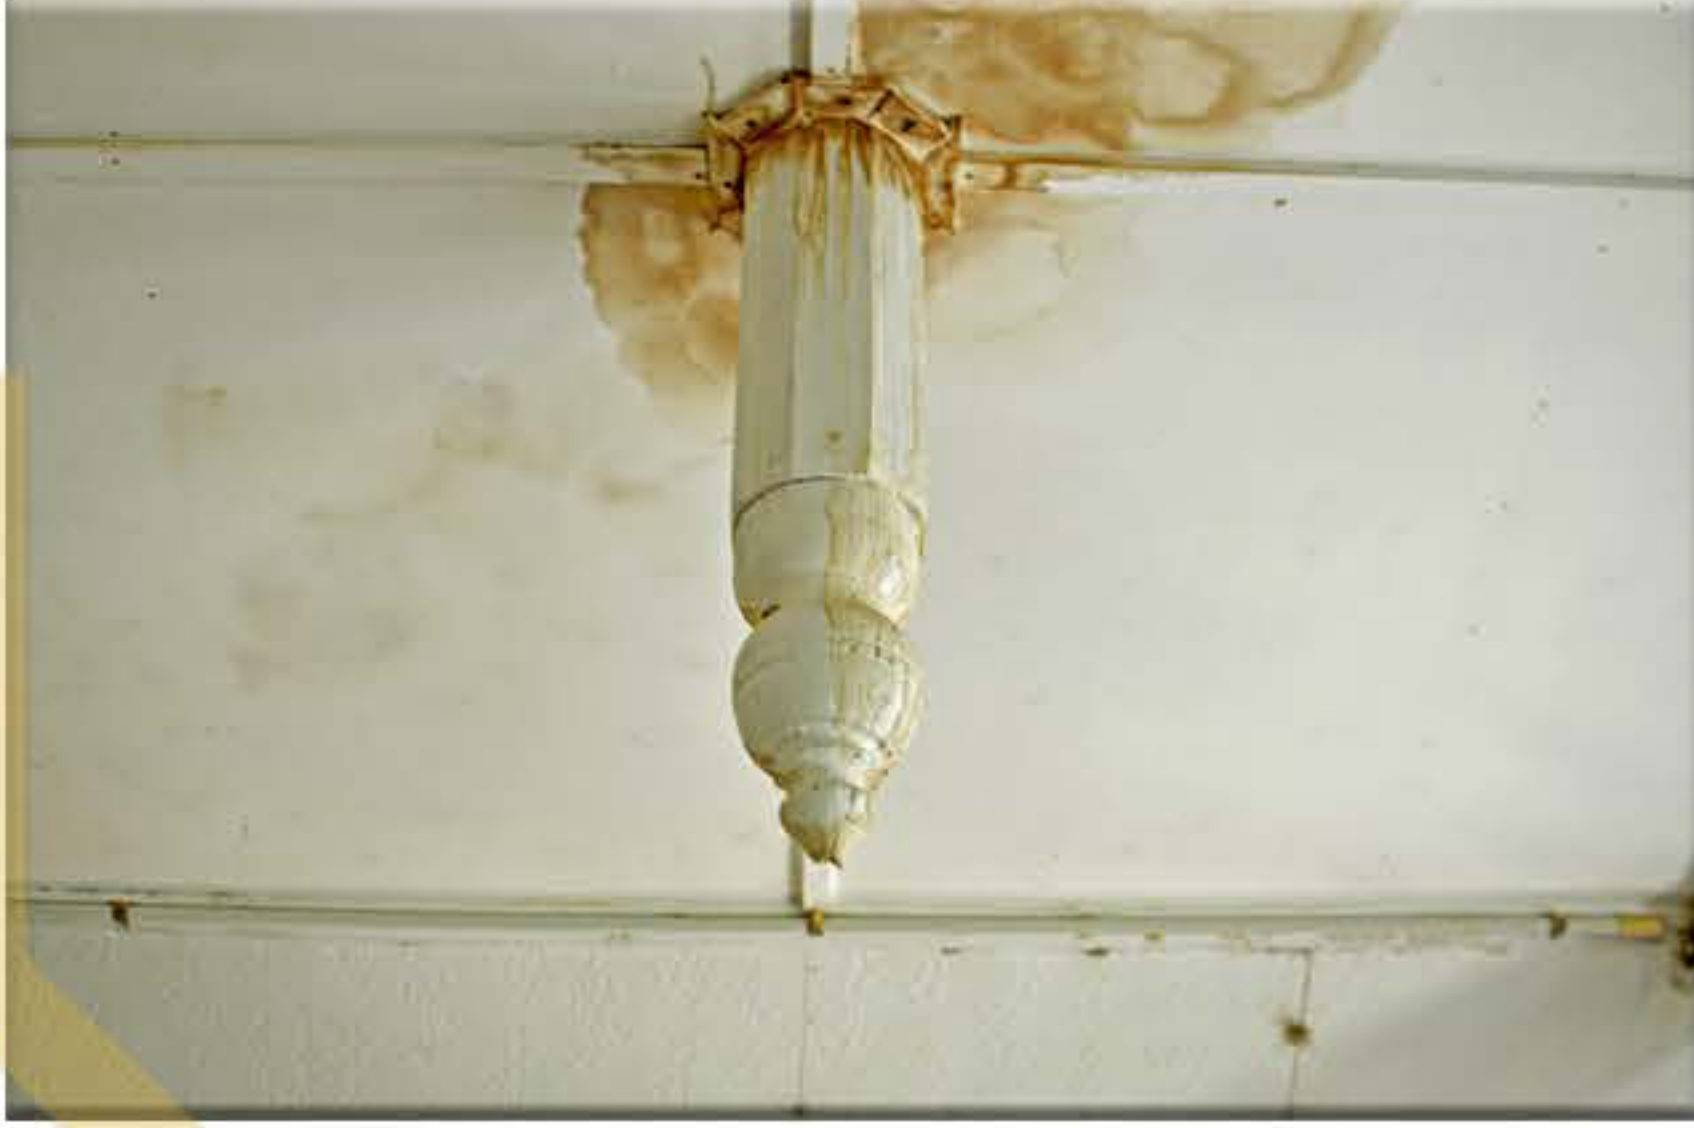
| No. | Jenis kerosakan dan kecacatan | Kaedah konservasi |
|---|---|---|
| 1. | <p data-bbox="557 369 825 422">Kelembapan</p> <p data-bbox="365 873 1003 905">Gambar 49 , adalah pasak buah butong.</p> | <p data-bbox="1050 369 2659 558">Kelembapan yang berlaku pada kayu berlaku kerana berlakunya kebocoran yang membolehkan air melaluinya . Hal ini boleh diatasi dengan kaedah berikut :</p> <ul data-bbox="1294 642 2659 831" style="list-style-type: none"> <li>✓ Mengenalpasti lokasi kebocoran yang ada dan membaikinya agar air hujan tidak dapat melaluinya lalu menyebabkan permukaan yang lembab.</li> </ul> |

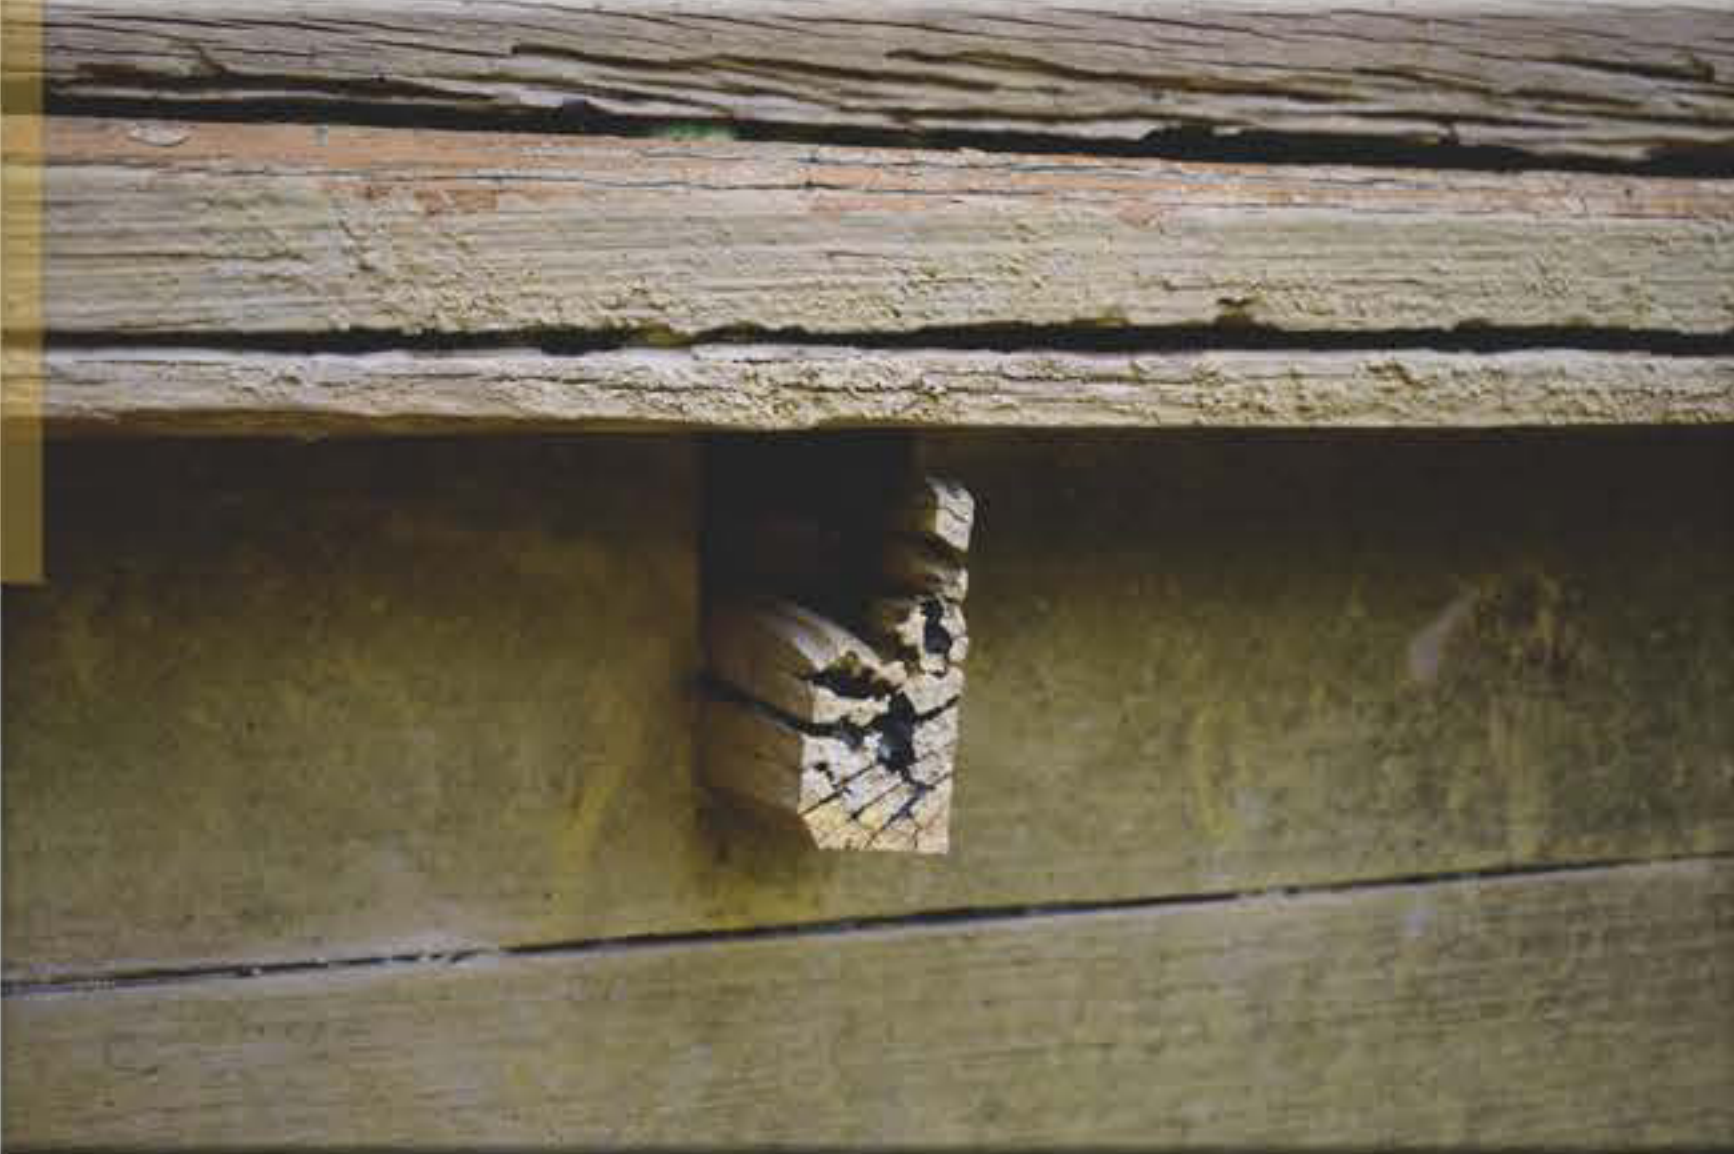
| No. | Jenis kerosakan dan kecacatan | Kaedah konservasi |
|---|---|---|
| 2. | <p data-bbox="572 1031 810 1083">Kayu reput</p> <p data-bbox="359 1556 1012 1587">Gambar 50 , adalah kayu reput tanggam.</p> | <p data-bbox="1050 1031 2659 1220">Masalah kayu reput kebiasaannya berlaku disebabkan serangan serangga mahupun faktor usia bangunan itu sendiri. Kecacatan kayu reput ini dapat ditangani dengan :</p> <ul data-bbox="1294 1304 2718 1766" style="list-style-type: none"> <li>✓ Kenal pasti tahap kerosakan pada kayu reput tersebut, jika kayu tersebut rosak sepenuhnya maka ia perlu digantikan dengan kayu yang baharu .</li> <li>✓ Alihkan beban yang mungkin ada pada kayu yang reput supaya mengelakkan ia bertambah teruk kerosakkannya.</li> <li>✓ Cat semula pada kawasan kayu reput supaya memberi kemasam yang lebih baik dan cantik.</li> </ul> |

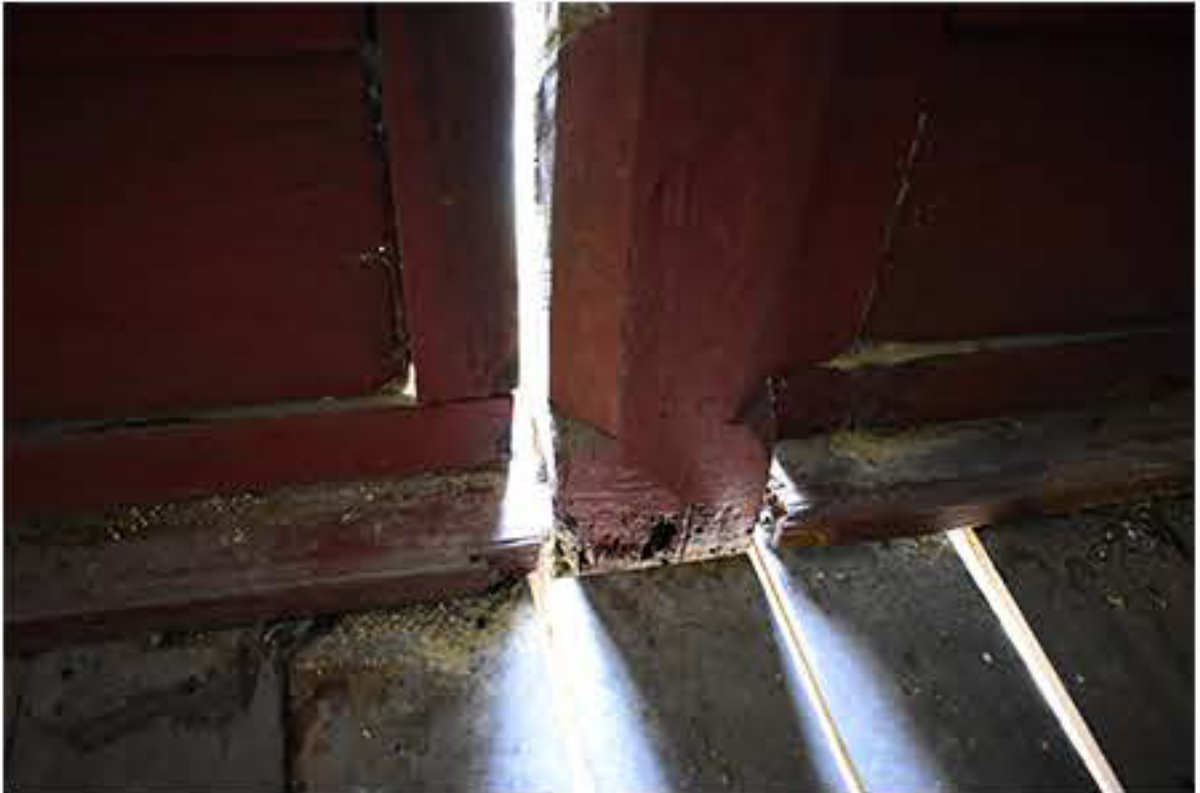
| No. | Jenis kerosakan dan kecacatan | Kaedah konservasi |
|---|---|---|
| 3. | <p>Serangan serangga perosak</p> <p>Gambar 51 serangan serangga perosak.</p> | <p>Serangga perosak (anai-anai) merosakkan struktur kayu bangunan yang senyap semenjak ia tidak digunakan. Masalah ini boleh ditangani dengan :</p> <ul style="list-style-type: none"> <li>✓ Penjagaan rapi haruslah dibuat dari semasa ke semasa agar tidak mengundang kehadiran serangga perosak ini.</li> </ul> |

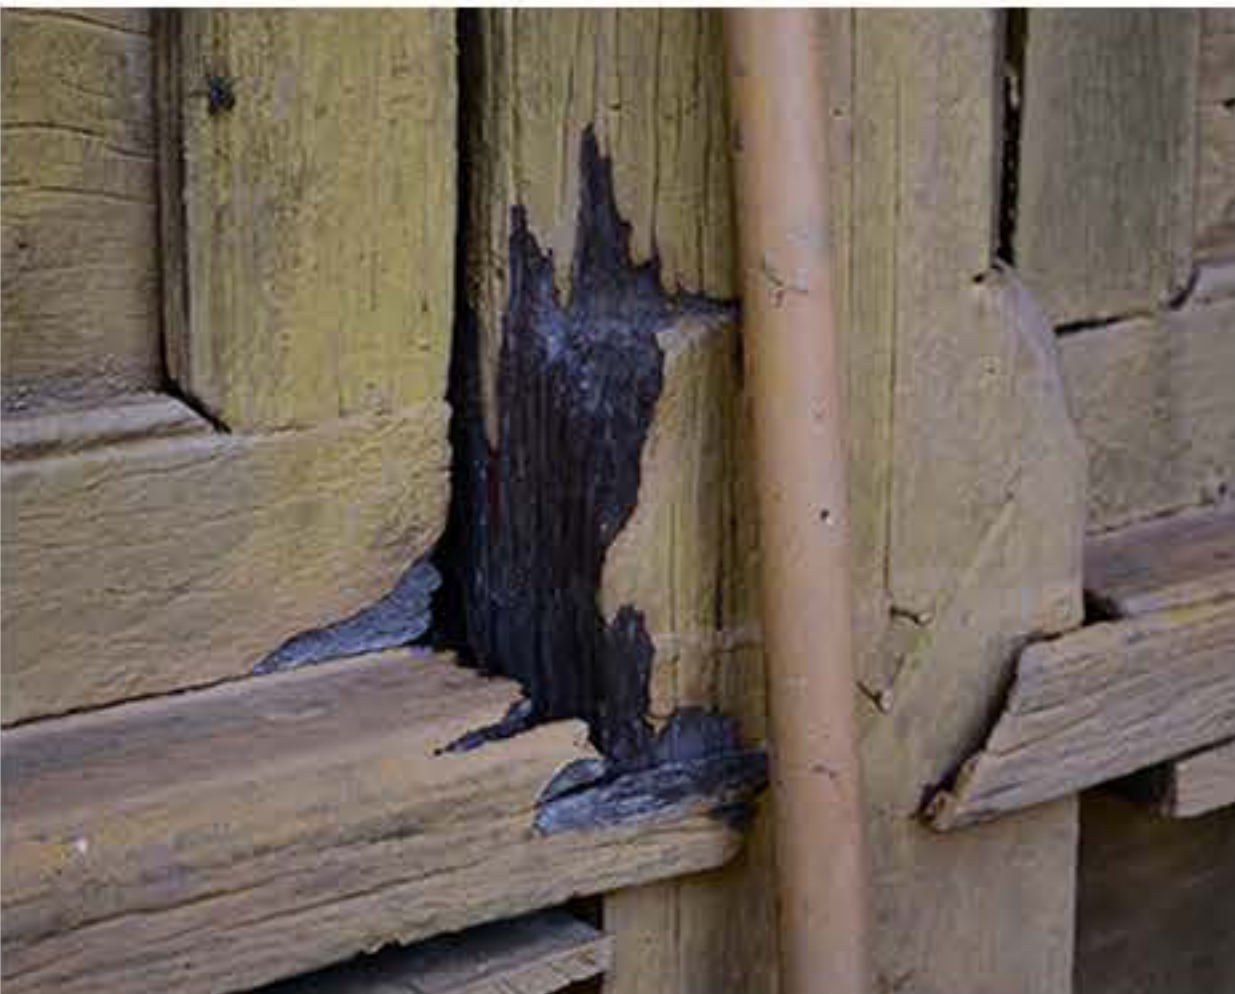
| No. | Jenis kerosakan dan kecacatan | Kaedah konservasi |
|---|---|---|
| 4. | <p>Pecah / sumbing</p> <p>Gambar 52 berdekatan dengan tiang.</p> | <p>Kenalpasti bahagian yang pecah/ sumbing dan menutup kawasan itu dengan menggunakan 'sealer' dan gosok permukaan dengan menggunakan kertas pasir sebelum dicat semula.</p> |

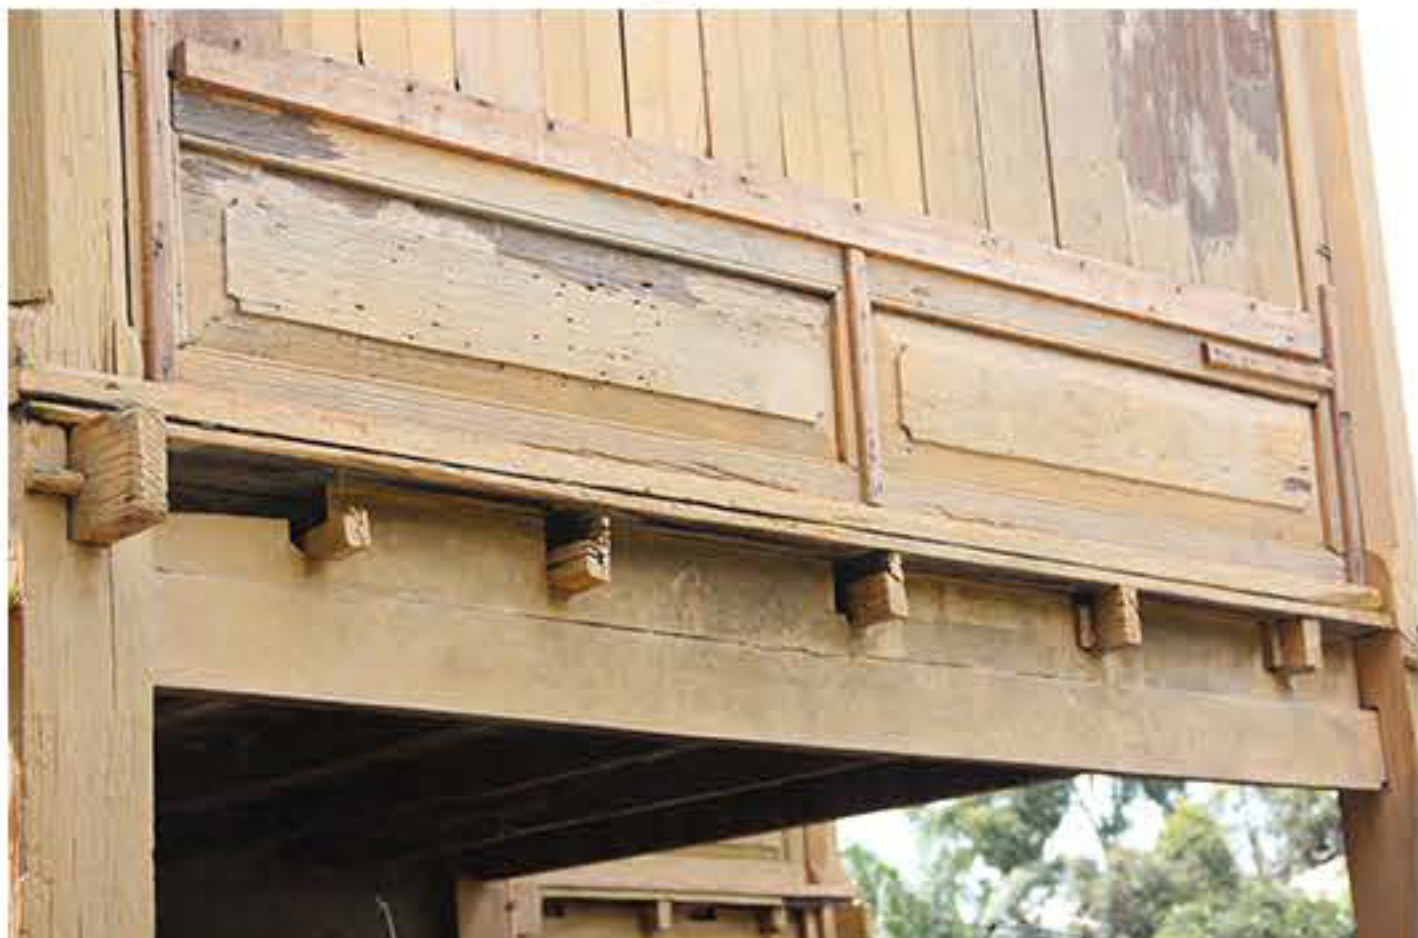
| No. | Jenis kerosakan dan kecacatan | Kaedah konservasi |
|---|---|---|
| 5. | <p>Serangan kulat</p> <p>Gambar 53 berdekatan dengan lantai.</p> | <p>Kulat kebiasaanya membiak pada kayu yang lembab dan masalah ini dapat diatasi seperti :</p> <ul style="list-style-type: none"> <li>✓ Mengaplikasikan cecair pengawet kulat pada permukaan kayu.</li> <li>✓ Mengelakkan permukaan kayu daripada menjadi lembab bagi menghalang kulat membiak.</li> </ul> |
